DIRECCIÓN TÉCNICA DE INFRAESTRUCTURA - DTI
TRANSMILENIO S.A.

INFORME MENSUAL No. 21
INFORME MENSUAL DE SUPERVISIÓN DTI DEL CONTRATO No. 2671 DE 2023

Periodo Informe	Junio de 2025.	**Número de Contrato**	2671 del 27 de junio de 2023.
Tipo de Contrato	Contrato Interadministrativo de Operación.	**Fecha Inicio**	29/09/2023.
Valor Inicial del Contrato	El valor estimado del contrato corresponde a la suma de CIENTO CUARENTA Y OCHO MIL OCHOCIENTOS MILLONES DE PESOS ($148.800.000.000) constantes del mes de referencia. El valor efectivo del contrato será el que se derive de la retribución a la que tenga derecho el operador.	**Plazo de Ejecución (hasta cuándo)**	El plazo estimado del contrato será de sesenta y seis (66) meses. Sin embargo, el plazo efectivo del contrato será el que transcurra entre la fecha de la firma del acta de inicio del contrato y la fecha de terminación de la etapa de operación y el acta de la etapa de devolución de los bienes.
Objeto	"La Operación del TransMiCable de Ciudad Bolívar".

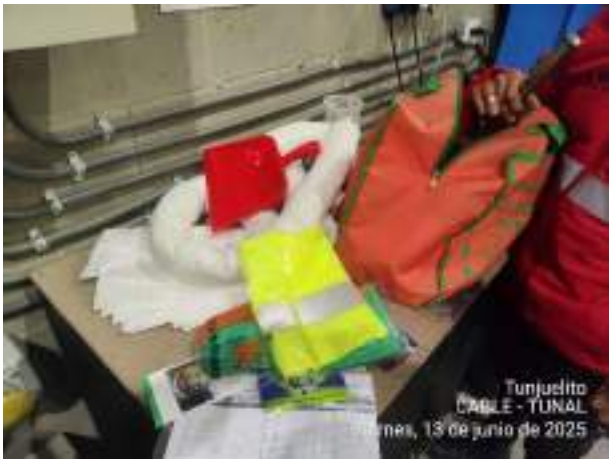
Foto 26. Inspección kit de antiderrames PTAR – Tunal

Adicionalmente también se observan los kits de derrames ubicados en cada una de las estaciones, en áreas como: cuartos de almacenamiento de insumos de aseo, almacenamiento de aceites que solo se presenta en la estación Manitas y Tunal; estas cuentan con, barreras, paños, desengrasante, monogafas, chaleco reflectivo, guantes, cinta de seguridad, tapabocas, entre otros, adicionalmente cuentan con códigos QR que permiten evidenciar las inspecciones realizadas mensualmente. (foto 26 a la 33)

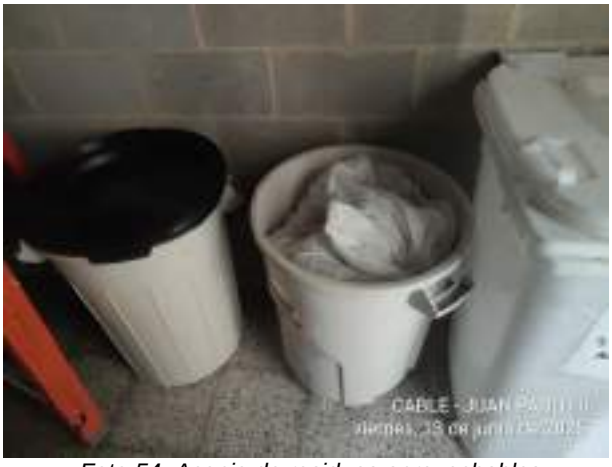
Foto 54. Acopio de residuos aprovechables

En la estación Juan Pablo se evidencian los puntos ecológicos con las mismas características, El centro de acopio de la estación no cuenta con iluminación, no obstante, allí se almacenan residuos aprovechables y residuos ordinarios. (Foto 54 a la 57)

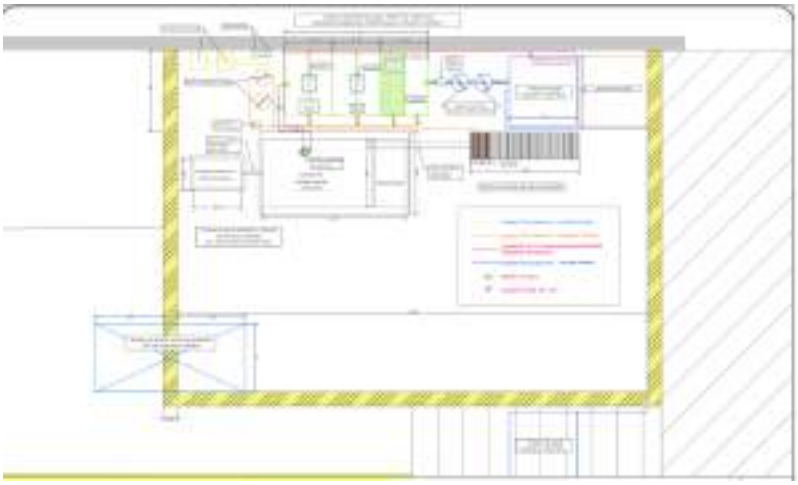
Durante recorrido realizado por las instalaciones del TransMiCable realizado en el mes de junio del 2025 se evidencio que actualmente se instaló la planta de tratamiento de agua residual, por lo cual las labores de lavado de las cabinas que se hace a la fecha se están realizando con agua tratada.
