INFORME FASE 2 – AVANCE DE OBRA

OBJETO DEL CONTRATO: "REALIZAR LAS ADECUACIONES Y/O REPARACIONES LOCATIVAS REQUERIDAS EN LAS INFRAESTRUCTURAS DONDE EL INSTITUTO DE BIENESTAR FAMILIAR (ICBF) PRESTA ELSERVICIO DE ATENCIÓN A LA PRIMERA INFANCIA SEDES ADMINISTRATIVAS EN EL DEPARTAMENTO DE NARIÑO "– LOTE 3 – Región Nariño Sur.

CONSTRUCTORA SH SAS, CONTRATISTA

28 de febrero de 2025

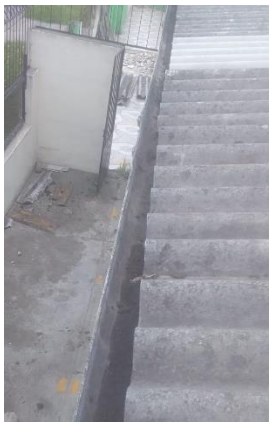
Ítem NP10. Mantenimiento, limpieza y resane cubierta en fibrocemento existente. Toda la cubierta está con maleza y en muchos puntos rota o con perforaciones, se ejecuta la limpieza con agua, cepillo de cerda metálica y las reparaciones con masilla Paternit, sellando cualquier filtración.

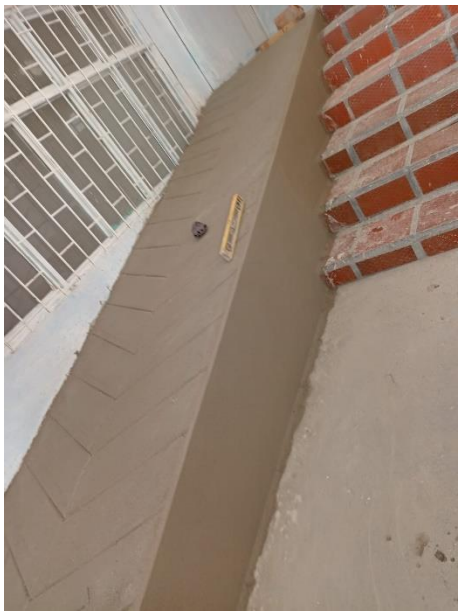
- **CDI El Principito - Gualmatan.**

Ítem 3. Suministro e instalación de concreto 21 MPA (3000 PSI), e=0.10, para construcción de anden exterior. Esta actividad se ejecutó en el perímetro de la casona completando el anden faltante.
