INSTITUTO NACIONAL DE VÍAS **PROCESO MISIONAL EJECUCIÓN DE PROYECTOS DE INFRAESTRUCTURA DE TRANSPORTE** **MANUAL DE INTERVENTORÍA OBRA PÚBLICA** **LISTA DE CHEQUEO INFORME MENSUAL DE INTERVENTORÍA**	CÓDIGO	MEPI-MN1-IN-15-FR-1
		VERSIÓN	1
		PÁGINA

Contrato de Interventoría No. 5053-2023

Objeto Contrato de Obra: MEJORAMIENTO Y MANTENIMIENTO DE VÍAS TERCIARIAS EN EL MUNICIPIO DE LOS CORDOBAS, DEPARTAMENTO DE CORDOBA, MEJORAMIENTO Y MANTENIMIENTO DE VÍAS TERCIARIAS EN EL MUNICIPIO DE SAN BERNARDO DEL VIENTO DEPARTAMENTO DE CORDOBA y MEJORAMIENTO Y MANTENIMIENTO DE VÍAS TERCIARIAS EN EL MUNICIPIO DE PLANETA RICA DEPARTAMENTO DE CORDOBA.

INFORME MENSUAL No. 14

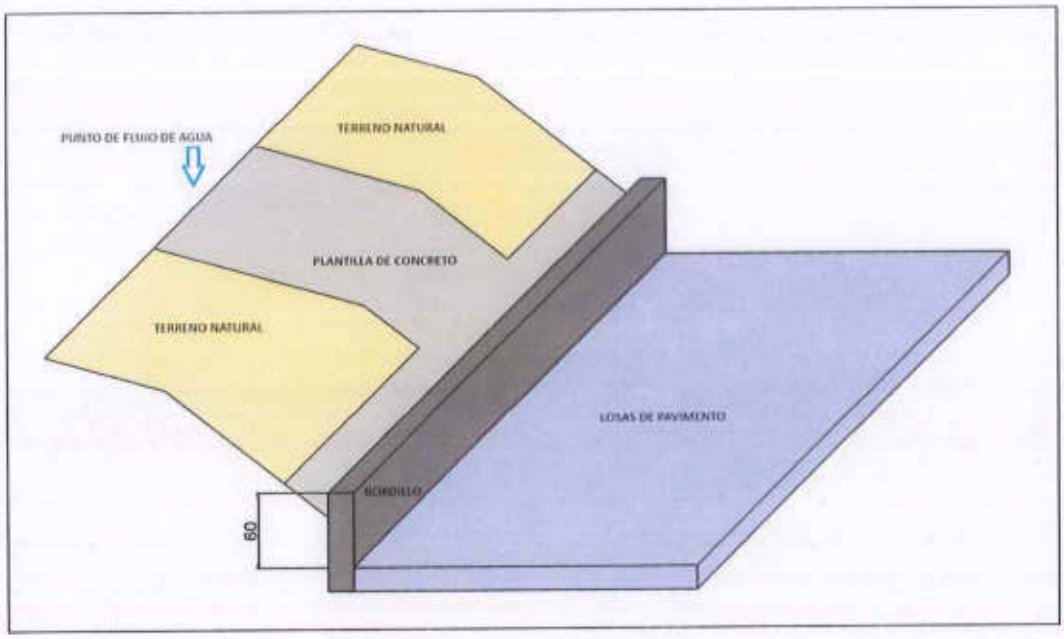
Con relación a la situación que evidenciada entre las abscisas K0+465 y K0+495, donde se encuentra una propiedad con un talud sobre la vía intervenida, en riesgo de derrumbe debido a su pendiente inclinada y a su contención, se hace necesario plantear una solución técnica que brinde seguridad a los usuarios de la vía. A continuación, se presenta un registro fotográfico:

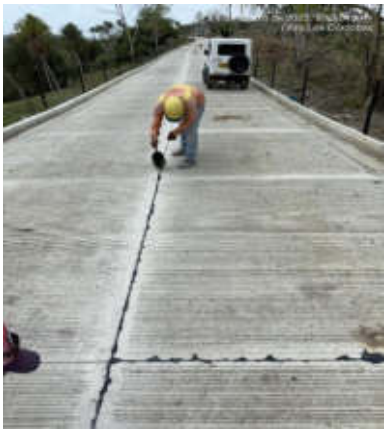
Foto 9. Aplicación de emulsión asfáltica en caliente en juntas	Foto 10. Aplicación de emulsión asfáltica en caliente en juntas
