**REPORTE DE MANTENIMIENTO N°**
136257826

| Fecha de Ingreso | **15/08/2025** | **Entidad a la que pertenece** | |
|---|---|---|---|
| Equipo | **MICROSCOPIO INVERTIDO / CAMARA DP28** | **INSTITUTO NACIONAL DE SALUD** | |
| Marca | **EVIDENT** | Seccion | **MICROSCOPIOS** |
| Modelo | **IX73** | Ciudad | **BOGOTA** |

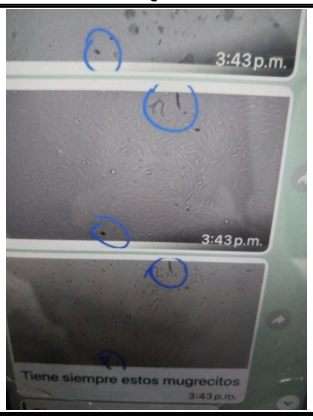
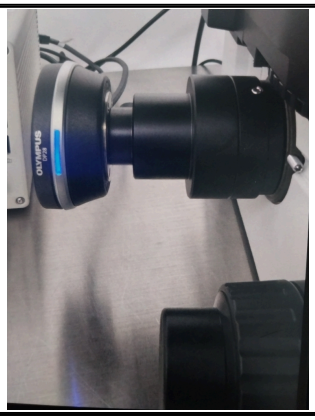
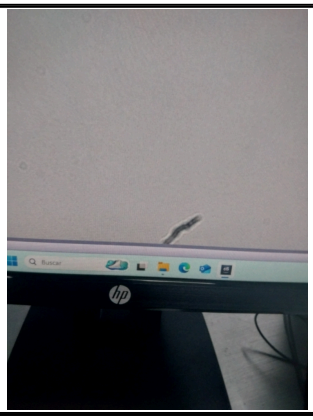
La usuaria informa que en la cámara aparece unos cuerpos extraños.

Se desmonta la camara y en el lente qué va en el equipo se evidencia los cuerpos extraños, se limpia y se hace pruebas de verificación por parte de la usuaria.

Se realiza la visita en donde se destapa el equipo para revisar y limpiar lo que son oculares, objetivos, lentes y prismas pero seguía los cuerpos extraños.

Se deja el equipo en buen estado y funcionando con sus accesorios sin más novedades.
