GOBERNACIÓN DE CASANARE | Educación	FORMATO DE INFORME FOTOGRÁFICO VISITA TÉCNICA DE SEGUIMIENTO Y CONTROL COMEDORES ESCOLARES MODALIDAD RACIÓN PREPARADA EN SITIO- INDUSTRIALIZADA	PO-AT-IF-06 11-05-23 Ver. 3

CONTRATO DE INTERVENTORIA No. 2398 de 2023-12-07

FORMATO DE VERIFICACIÓN DE INFRAESTRUCTURA
PARA COMEDORES ESCOLARES
PROGRAMA DE ALIMENTACIÓN ESCOLAR - PAE
MODALIDAD PREPARADA EN SITIO - INDUSTRIALIZADA

INFORME FOTOGRÁFICO DE LA VISITA TÉCNICA DE SEGUIMIENTO Y CONTROL

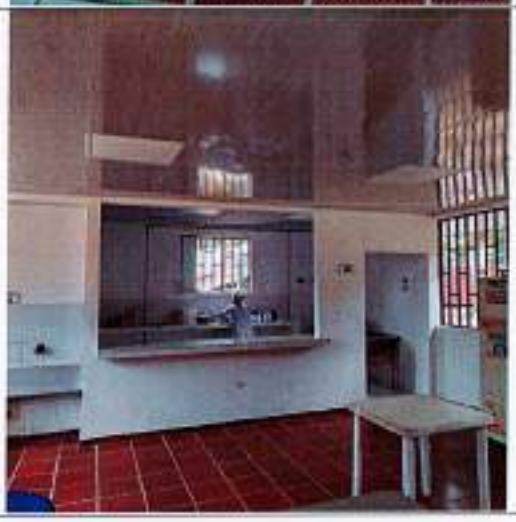
FOTOGRAFÍA	AREA DE PREPARACION		
Ítem No 17:	El área de prepación cuenta con estufa		
CUMPLE	X	NO CUMPLE	
OBSERVACIONES	La unidad aplicativa Cuenta con estufa tipo Industrial.

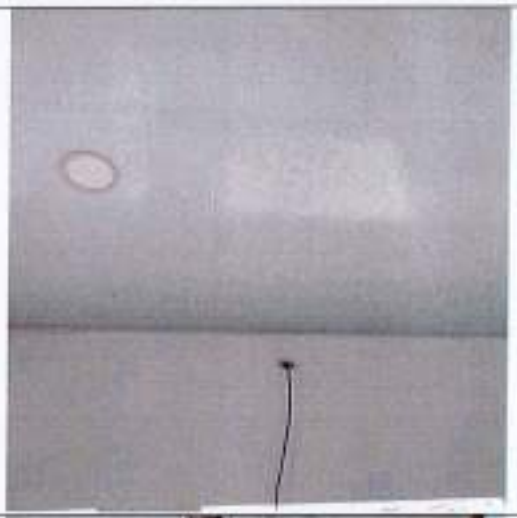
FOTOGRAFÍA	AREA DE PREPARACION		
Ítem No 13:	Los techos están diseñados y construidos de manera que se evita acumulación de suciedad, condensación, formación de hongos y mohos, se realiza mantenimiento para garantizar condiciones higiénico-sanitarias.		
CUMPLE	X	NO CUMPLE	
OBSERVACIONES	El techo está construido en material sanitario PVC.
