GOBERNACIÓN DE CASANARE | Educación	FORMATO DE INFORME FOTOGRÁFICO VISITA TÉCNICA DE SEGUIMIENTO Y CONTROL COMEDORES ESCOLARES MODALIDAD RACIÓN PREPARADA EN SITIO-INDUSTRIALIZADA	elaboró sierra Asesorías & Consultorías PO-AT-IF-08 11-05-23 Ver. 3

CONTRATO DE INTERVENTORIA No. 2398 de 2023-12-07

INFORME FOTOGRÁFICO DE LA VISITA TÉCNICA DE SEGUIMIENTO Y CONTROL

OBJETO DEL CONTRATO	REALIZAR INTERVENTORÍA TÉCNICA, ADMINISTRATIVA, JURÍDICA, FINANCIERA, CONTABLE Y AMBIENTAL A LA IMPLEMENTACIÓN DEL PROGRAMA DE ALIMENTACIÓN ESCOLAR, PARA LOS ESTUDIANTES FOCALIZADOS DE ACUERDO A LOS LINEAMIENTOS TÉCNICOS ESTABLECIDOS EN LA RESOLUCIÓN 0335 DE 2021, MATRICULADOS EN LAS INSTITUCIONES EDUCATIVAS OFICIALES PRIORIZADAS POR EL DEPARTAMENTO DE CASANARE

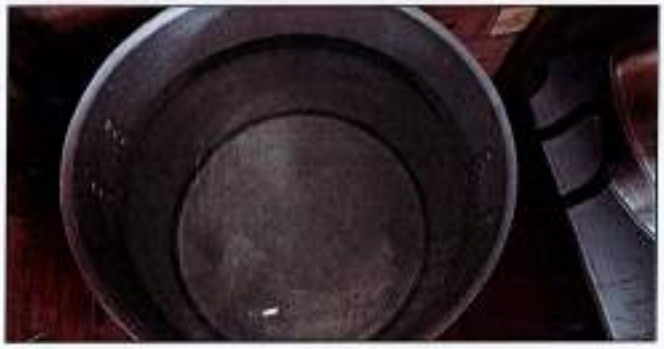
FOTOGRAFÍA No. 3	AREA DE PREPARACION
OBSERVACIONES	El comedor escolar cuenta con una estufa industrial nueva en buen estado, de tres puestos y quemadores en material inoxidable. Tambien cuenta con una licuadora industrial. Cabe aclarar que el comedor cuenta con el servicio de energía eléctrica. La imagen permite conocer que no se cumple con el item 31, no se cuenta con gas natural, se utiliza gas pipeta.
