GOBERNACIÓN DE CASANARE | Educación	FORMATO DE INFORME FOTOGRÁFICO VISITA TÉCNICA DE SEGUIMIENTO Y CONTROL COMEDORES ESCOLARES MODALIDAD RACIÓN PREPARADA EN SITIO-INDUSTRIALIZADA	FO-AT-IF-08 15-05-23 Vol. 3

CONTRATO DE INTERVENTORIA No. 2398 de 2023-12-07

FORMATO DE VERIFICACIÓN DE INFRAESTRUCTURA
PARA COMEDORES ESCOLARES
PROGRAMA DE ALIMENTACIÓN ESCOLAR - PAE
MODALIDAD PREPARADA EN SITIO - INDUSTRIALIZADA

INFORME FOTOGRÁFICO DE LA VISITA TÉCNICA DE SEGUIMIENTO Y CONTROL

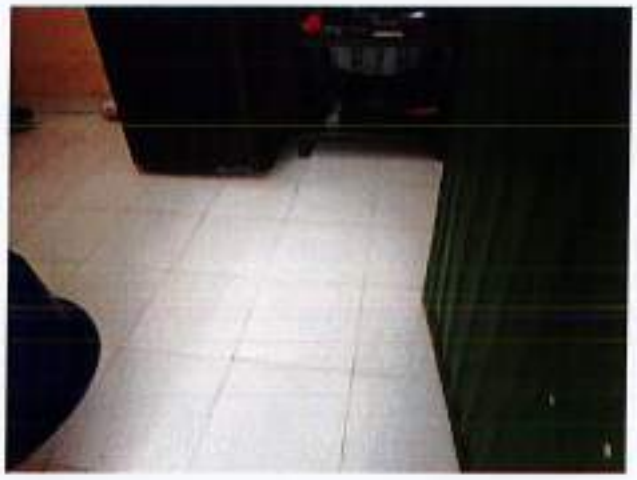
FOTOGRAFÍA	AREA DE ALMACENAMIENTO			
Ítem No 1:	Los pisos están construidas en material resistente, impermeable, no absorbente, se realiza mantenimiento para garantizar condiciones higiénico-sanitarias.			
CUMPLE	X	NO CUMPLE		
OBSERVACIONES
