Educación	FORMATO DE INFORME FOTOGRÁFICO VISITA TÉCNICA DE SEGUIMIENTO Y CONTROL COMEDORES ESCOLARES		FO-RF-V-03 28/05/2024 V.3

CONTRATO DE CONSULTORIA No	2398 de 2023

INFORME FOTOGRÁFICO DE LA VISITA TÉCNICA DE SEGUIMIENTO Y CONTROL

FORMATO DE VERIFICACIÓN DE INFRAESTRUCTURA
PARA COMEDORES ESCOLARES
PROGRAMA DE ALIMENTACIÓN ESCOLAR - PAE
MODALIDAD PREPARADA EN SITIO - INDUSTRIALIZADA

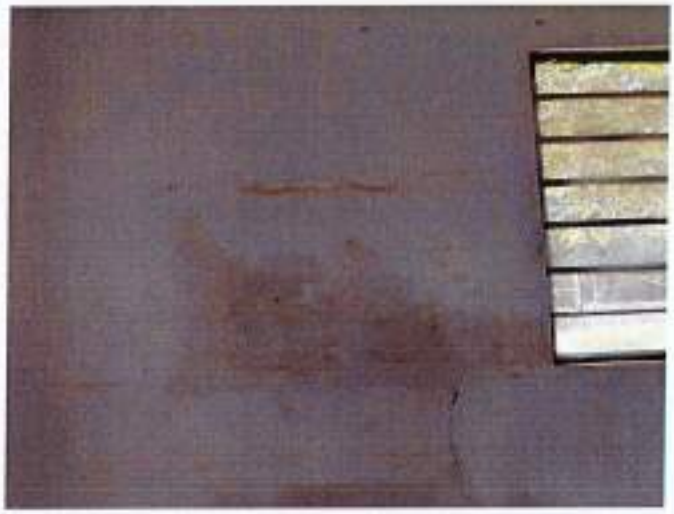
FOTOGRAFÍA	AREA DE CONSUMO		
Ítem No 20:	Las paredes están construidas en material resistente, impermeable, no absorbente, se realiza mantenimiento para garantizar condiciones higénico-sanitarias		
CUMPLE		NO CUMPLE	X
OBSERVACIONES	Las paredes de área de preparación presentan humedad y los muros requieren mantenimiento en pintura.
