VISITA TECNICA CASA COLORADA CALLE 12B No 3-07

BOGOTÁ | INSTITUTO DISTRITAL DE PATRIMONIO CULTURAL

NOMBRE INMUEBLE: CASA DE LA MUJER “CASA COLORADA”

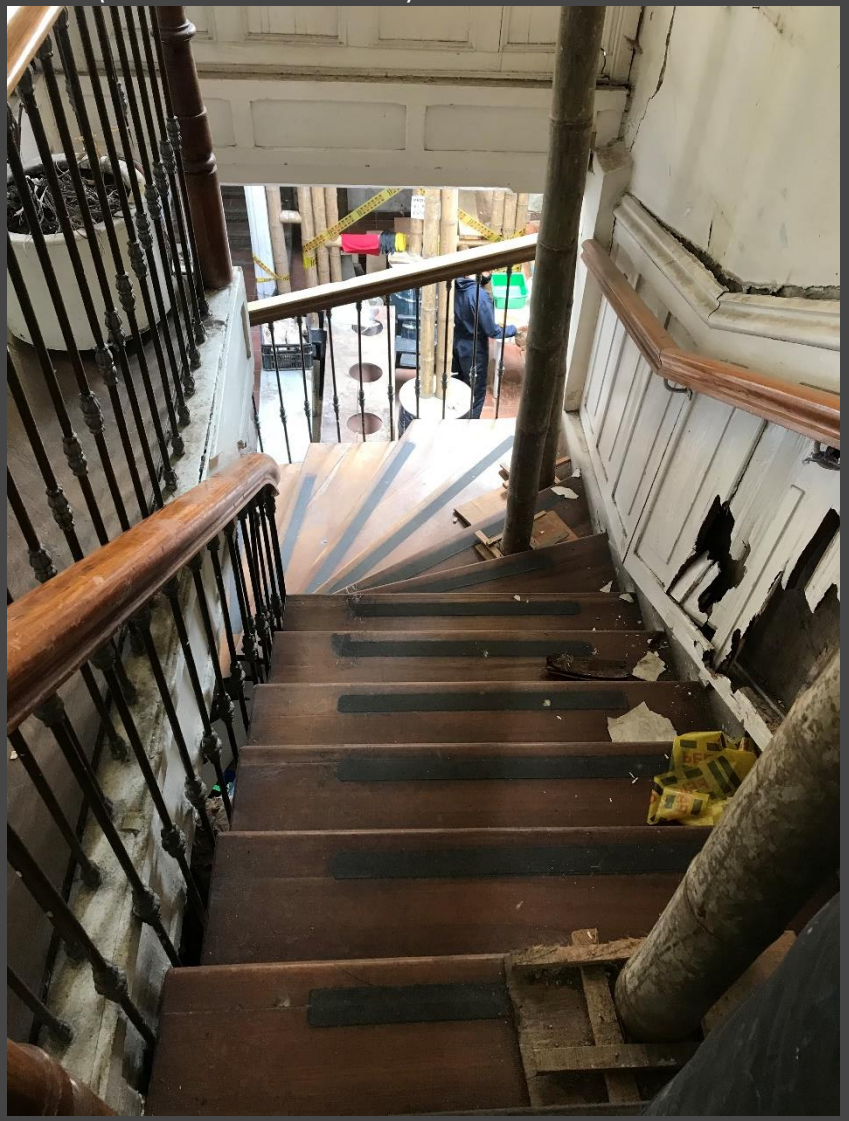
ESCALERA PRINCIPAL PASOS EN MADERA, BARANDA METALICA PASAMANOS EN MADERA, INABILITADA POR DESPLAZAMIENTO MURO, ALTO RIESGO (APUNTALAMIENTOS)
