CONSORCIO OBRAS PUTUMAYO 24
calidad y experiencia

ACTA DE VECINDAD INICIAL

CONTRATO DE OBRA No. :	86003782024
OBJETO:	CONTRATAR A PRECIOS UNITARIOS FIJOS POR LA MODALIDAD DE MONTO AGOTABLE, LAS OBRAS Y ACTIVIDADES PARA EL MEJORAMIENTO, ADECUACIÓN Y MANTENIMIENTO GENERAL Y MANTENIMIENTO ESPECIALIZADO QUE DEMANDEN ACTIVIDADES CON TRABAJOS EN ALTURAS EN LAS DIFERENTES SEDES DEL ICBF DE LA DIRECCIÓN REGIONAL PUTUMAYO
CONTRATISTA:	ANDRES FELIPE BUENDÍA MARTINEZ
INTERVENTOR:	MAURICIO JIMENEZ DUEÑAS

REGISTRO No. 1 **FECHA** 20 | 2 | 25 **ELABORÓ** ANDRES FELIPE BUENDÍA MARTINEZ **REVISO** MAURICIO JIMENEZ DUEÑAS

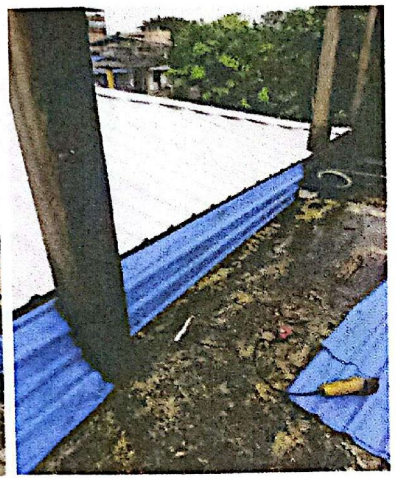
1. REGISTRO FOTOGRÁFICO DEL ENTORNO

La propiedad es de uso institucional, colinda parte de la fachada posterior y parte de la fachada lateral, en ambos sentidos los muros son independientes, separados por viga canal en estado de abandono y falta de mantenimiento, situación que obstruye el flujo libre de aguas lluvias que deben ser conducidas hasta los respectivos bajantes, ocasionando estancamientos y por ende humedad en el CDI PEQUEÑOS PENSADORES, puntualmente los muros correspondientes al salón de párvulos, por lo tanto se deben realizar actividades de mantenimiento e impermeabilización. Por su parte las instalaciones de la I.E. José Antonio Galán sede pre-escolar, al colindar su cerramiento que normalmente esta expuesto a la intemperie y se trata de ladrillo visto y malla, no presenta afectaciones.
