ACTA DE VECINDAD INICIAL

CONTRATO DE OBRA No. :	86003782024
OBJETO:	CONTRATAR A PRECIOS UNITARIOS FIJOS POR LA MODALIDAD DE MONTO AGOTABLE, LAS OBRAS Y ACTIVIDADES PARA EL MEJORAMIENTO, ADECUACIÓN Y MANTENIMIENTO GENERAL Y MANTENIMIENTO ESPECIALIZADO QUE DEMANDEN ACTIVIDADES CON TRABAJOS EN ALTURAS EN LAS DIFERENTES SEDES DEL ICBF DE LA DIRECCIÓN REGIONAL PUTUMAYO
CONTRATISTA:	ANDRES FELIPE BUENDÍA MARTINEZ
INTERVENTOR:	MAURICIO JIMENEZ DUEÑAS

REGISTRO No.	1	**FECHA**	20	2	2025	**ELABORÓ**	ANDRES FELIPE BUENDÍA MARTINEZ	**REVISO**	MAURICIO JIMENEZ DUEÑAS

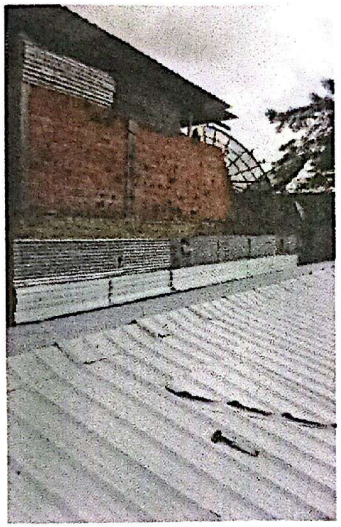
La propiedad referenciada y el inmueble a intervenir se encuentran en evidente estado de deterioro por falta de mantenimiento, pues existe una viga canal que se encuentra ubicada entre los dos muros que son totalmente independientes cada uno, dicha viga canal se encuentra con estancamiento y fluido nulo de las aguas lluvias, pues esta completamente obstruido el flujo libre del agua por basura de tipo orgánico, razón por la cual se presentan humedades en ambas propiedades, tanto en el CDI PEQUEÑOS PENSADORES , como en la vivienda de tipo comercial, por tanto se realiza mantenimiento de la misma. por parte del Contratista.
