ACTA DE VECINDAD	Código: Versión: 1 Fecha de Aprobación: 5-10-2023

CONTRATO DE OBRA No. :	86003782024
OBJETO:	CONTRATAR A PRECIOS UNITARIOS FIJOS POR LA MODALIDAD DE MONTO AGOTABLE, LAS OBRAS Y ACTIVIDADES PARA EL MEJORAMIENTO, ADECUACIÓN Y MANTENIMIENTO GENERAL Y MANTENIMIENTO ESPECIALIZADO QUE DEMANDEN ACTIVIDADES CON TRABAJOS EN ALTURAS EN LAS DIFERENTES SEDES DEL ICBF DE LA DIRECCIÓN REGIONAL PUTUMAYO
CONTRATISTA:	ANDRES FELIPE BUENDÍA MARTINEZ
INTERVENTOR:	MAURICIO JIMENEZ DUEÑAS

REGISTRO No.	1	FECHA	4	2	25	ELABORÓ	ANDRES FELIPE BUENDÍA MARTINEZ	REVISO	MAURICIO JIMENEZ DUEÑAS

DESCRIPCIÓN DE MURO MORGUE

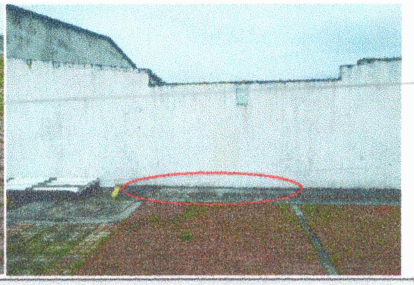
DESCRIPCIÓN DEL ANDEN

El andén presenta un estado general de deterioro. Se observan fisuras y fracturas en losas de concreto, especialmente cercanas al muro perimetral, con presencia de vegetación en las juntas, lo que evidencia falta de mantenimiento y posibles filtraciones de agua. El adoquinado presenta desniveles, espacios irregulares entre piezas y crecimiento de pasto en varias zonas, lo que puede representar riesgo de tropiezos para los peatones. Asimismo, se identifican manchas por humedad en el muro contiguo, lo que indica problemas de impermeabilización o drenaje.
