AL CUBO INTEGRAL S.A.S. NIT No. 901.403.370-9	**ACTA DE ESPACIOS INTERVENIDOS**	CÓDIGO:	**A-S-001**
		VERSIÓN:	**01**
		VIGENCIA:	**2024-05-10**
		CLASIFICACIÓN:	**IP**

ACTA No:	000
SEDE:	MOCOA
FECHA:	06-03-2025
CONTRATO N°:	86003782024
OBJETO:	*CONTRATAR A PRECIOS UNITARIOS FIJOS POR LA MODALIDAD DE MONTO AGOTABLE, LAS OBRAS Y ACTIVIDADES PARA EL MEJORAMIENTO, ADECUACIÓN Y MANTENIMIENTO GENERAL Y MANTENIMINETO ESPECIALIZADO QUE DEMANDEN ACTIVIDADES CON TRABAJOS EN ALTURAS EN LAS DIFERENTES SEDES DEL ICBF DE LA DIRECCIÓN REGIONAL PUTUMAYO.*

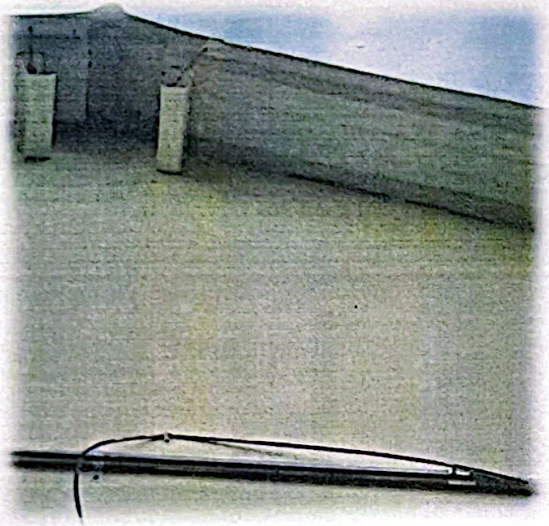
Terminado de cubierta, aplicar acciones correctivas

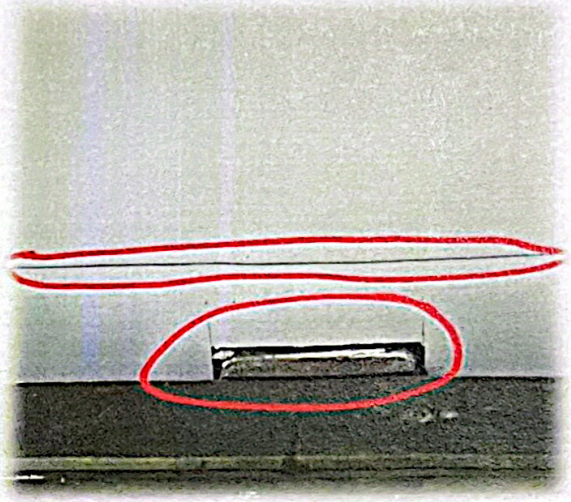
Deteccion de inperfeccion en filos de cielo razo

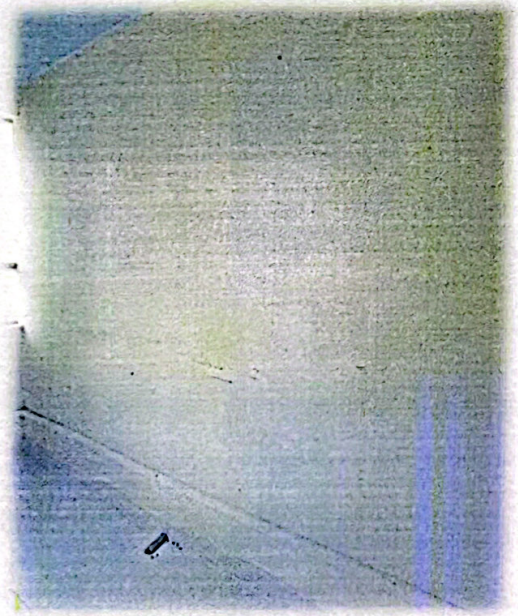
manchas en pared, aplicar acciones correctivas

Manchas en guarda escobas, aplicar acciones correctivas

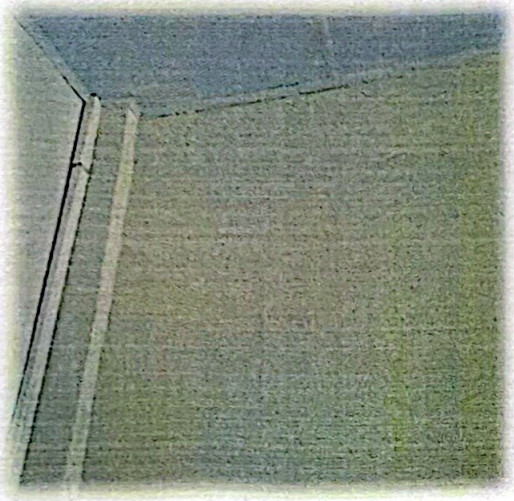
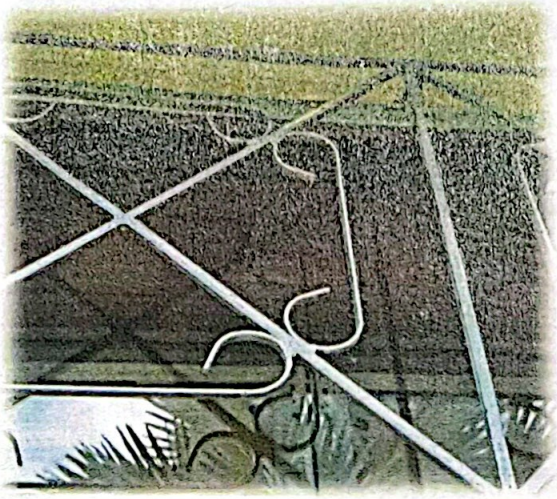
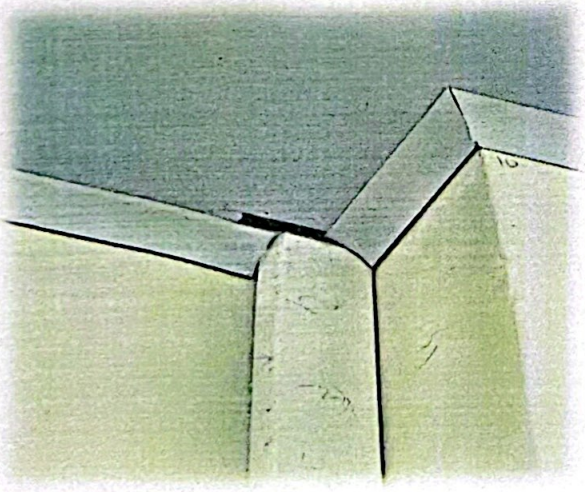
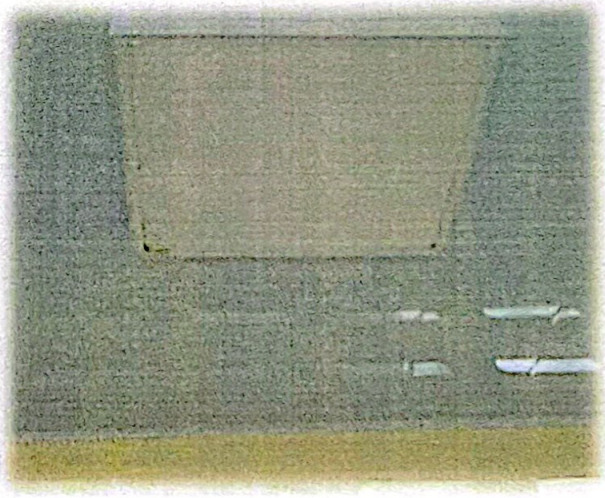
vigas y omegas de cielo Razo la unión de las láminas se encuentran mal ubicadas donde estéticamente se encuentran mal visto, aplicar acciones correctivas 	pintura en antepecho de ventana, aplicar acciones correctivas 
 Detecciones de irregularidades en empalmes de cielo raso	 Deteccion de moho u oxido del marco de la lampara
