AL CUBO INTEGRAL S.A.S. NIT No. 901.403.370-9	**ACTA DE ESPACIOS INTERVENIDOS**	CÓDIGO:	**A-S-001**
		VERSIÓN:	**01**
		VIGENCIA:	**2024-05-10**
		CLASIFICACIÓN:	**IP**

ACTA No:	003
SEDE:	SIBUNDOY
FECHA:	21-03-2025
CONTRATO N°:	86003782024
OBJETO:	*CONTRATAR A PRECIOS UNITARIOS FIJOS POR LA MODALIDAD DE MONTO AGOTABLE, LAS OBRAS Y ACTIVIDADES PARA EL MEJORAMIENTO, ADECUACIÓN Y MANTENIMIENTO GENERAL Y MANTENIMINETO ESPECIALIZADO QUE DEMANDEN ACTIVIDADES CON TRABAJOS EN ALTURAS EN LAS DIFERENTES SEDES DEL ICBF DE LA DIRECCIÓN REGIONAL PUTUMAYO.*

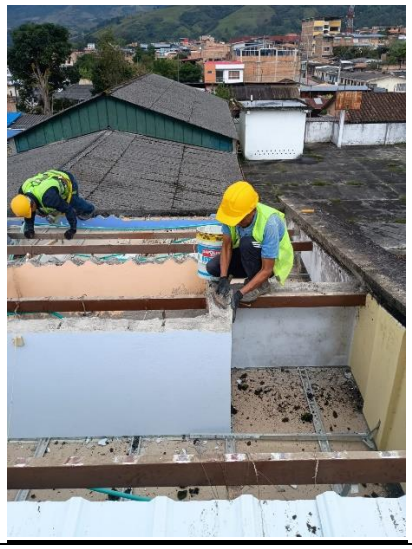
ÁREA N°1		OBSERVACIÓN	Ejecutado en %	Descripción de acciones correctivas
1	Oficina de TRABAJO SOCIAL	Aprueba interventoría	100%	N.A
2	Oficina de CORDINACIÓN	Aprueba interventoría	100%	N.A
3	Oficina de PSICOLOGIA	Pendiente retoque de dilatación	98%	Arreglo de dilatación
4	Oficina de TRABAJO SOCIAL	Aprueba interventoría	100%	N.A
5	Oficina de Asistenciales	Aprueba interventoría	100%	N.A
6	Oficina técnico administrativo	Aprueba interventoría	100%	N.A

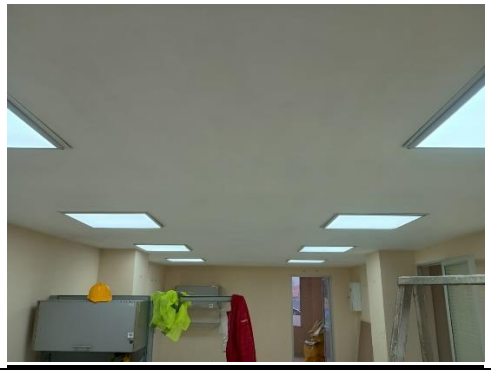
Áreas con observaciones:

ÁREA N°1		**OBSERVACIÓN**	**Ejecutado en %**	**Descripción de acciones correctivas**
7	Oficina de NUTRICIÓN	Aprueba interventoría	100%	N.A
8	Cocina	Aprueba interventoría	100%	N.A
9	Oficina de PSICOLOGIA	Aprueba interventoría	100%	N.A
10	Oficina de FAMILIA 1	Aprueba interventoría	100%	N.A
11	PASILLOS	Aprueba interventoría	100%	N.A
12	ESCALERAS ACCESO	Aprueba interventoría	100%	N.A
13	VACÍO INTERNO	Aprueba interventoría	100%	N.A
ÁREA No 2		OBSERVACIÓN	Ejecutado en %	Descripción de acciones correctivas
1	UNIDAD SANITARIA	Aprueba interventoría	70%	Pendiente cambio de cubierta
2	CAJA DE INSPECCIÓN	Aprueba interventoría	100%	Aprobado por interventoría
