Bucaramanga, 05 de Junio del 2024

ASUNTO: Acompañamiento a la visita, realizada con funcionarios de la Secretaría de Infraestructura y de la CDMB, al sector habitado en inmediaciones de la escuela educativa rural Vijagual- Corregimiento 1, (Km 10 Vía al mar).

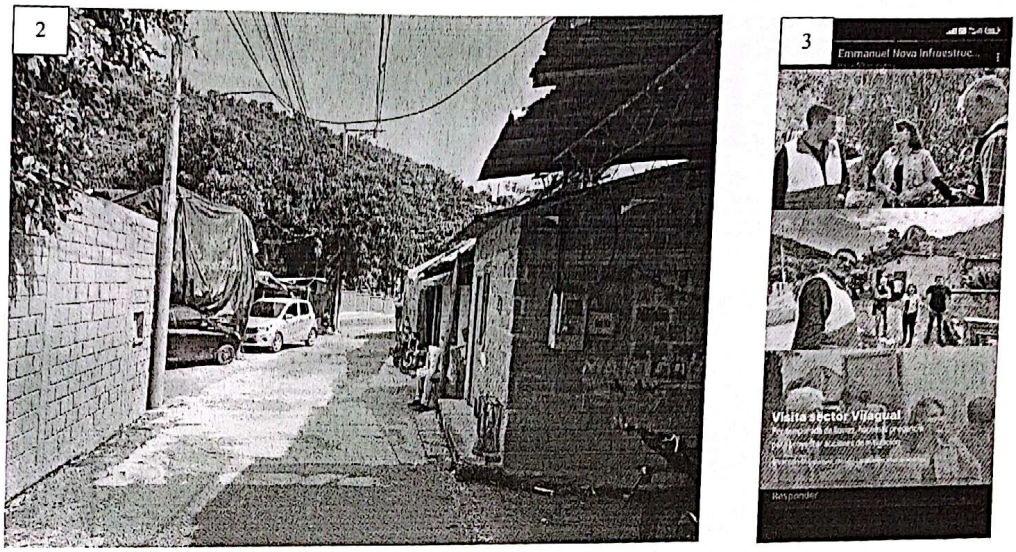
Imágenes 1, 2 y 3. Geolocalización y Registró fotográfico de la Vía de acceso de la vía Nacional a la vereda Vijagual

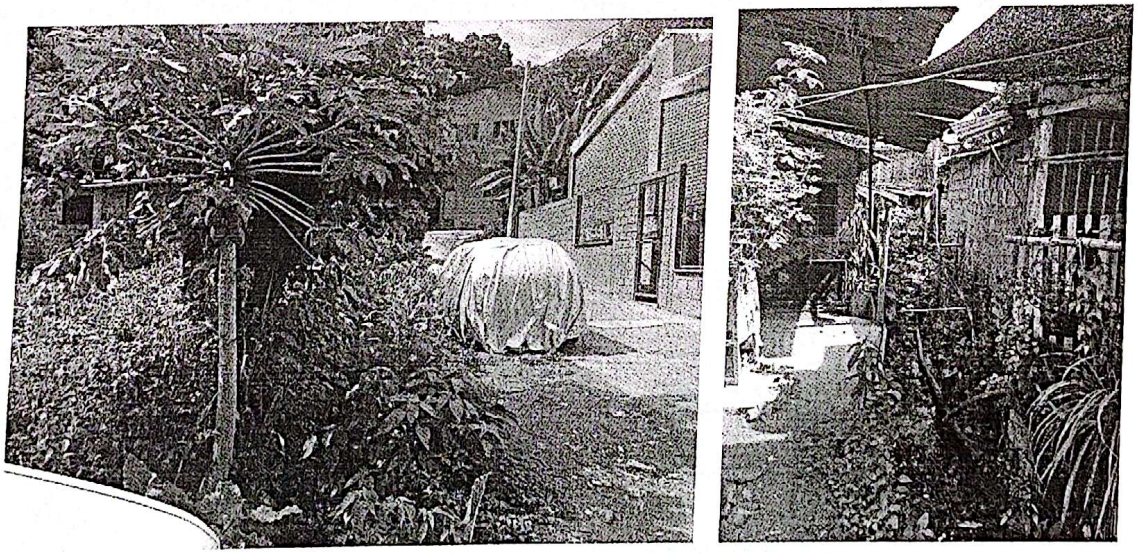
Como se observa en las fotos, en la visita se observaron viviendas construidas en el área de aislamiento de la quebrada innominada, que transcurre por el sector.

Imágenes 4 y 5. Vista sector habitado en inmediaciones de la escuela Educativa Rural VIJAGUAL. Cauce de la quebrada Innominada. Se observan las viviendas situadas a lado y lado de la ronda hídrica de la quebrada. La quebrada pasa por toda la mitad de las viviendas construidas a lado y lado. Fuente: propia.

Análisis de amenazas potenciales y condiciones de vulnerabilidades físicas.
En el sector habitado en inmediaciones de la escuela Educativa Rural VIJAGUAL, las viviendas ubicadas en el área de aislamiento de la quebrada innominada, que transcurre por el sector, están en amenaza por inundación, debido a que están construidas sin cumplir con las normas de AISLAMIENTOS **MINIMOS EN CAUCES s/ La RESOLUCION 1294 DE 2009 de la CDMB.**

Se recomienda, y advierte a la comunidad, que no se deben ocupar las fajas paralelas al cauce de los afluentes hídricos y menos aún, construir en las zonas que están dentro de las cotas de inundación.

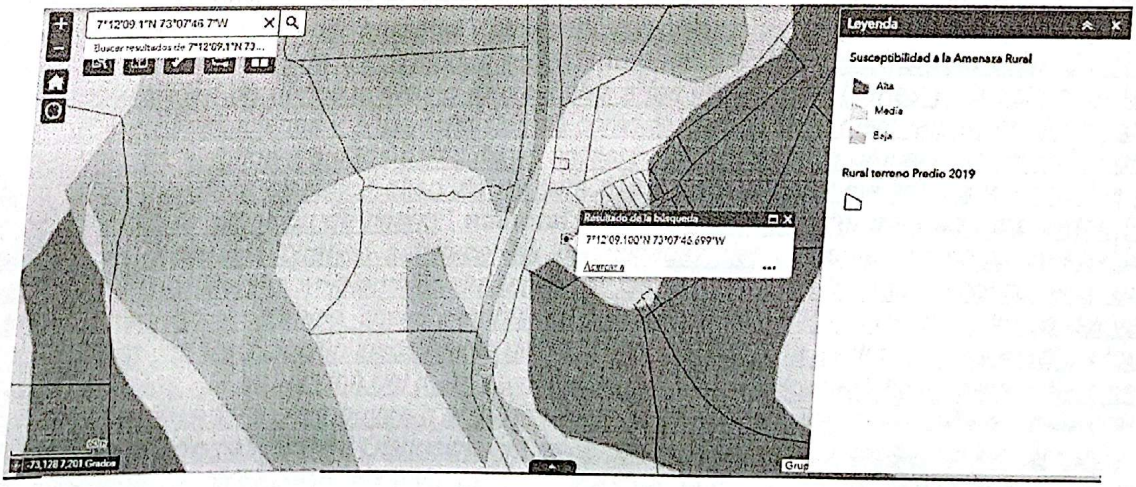
Adicionalmente y de acuerdo a la consulta realizada, según el mapa de Amenazas y Riesgos Urbanos del POT de Bucaramanga 2014-2027. (*Ver imagen 8*), el sector donde están ubicadas las viviendas visitadas, está en una zona *DE SUSCEPTIBILIDAD A LA AMENAZA RURAL MEDIA,* por inundación.

Ilustración 9. Ubicación del lugar de la visita en zona 4 de Amenaza Alta, en el Mapa de amenazas y riesgos, POT Bucaramanga 2014-2017.
