Bucaramanga, 05 de junio del 2024

Asunto: Atención a emergencia en el sector denominado Esperanza 2 colindante al barrio Rincón de la Paz

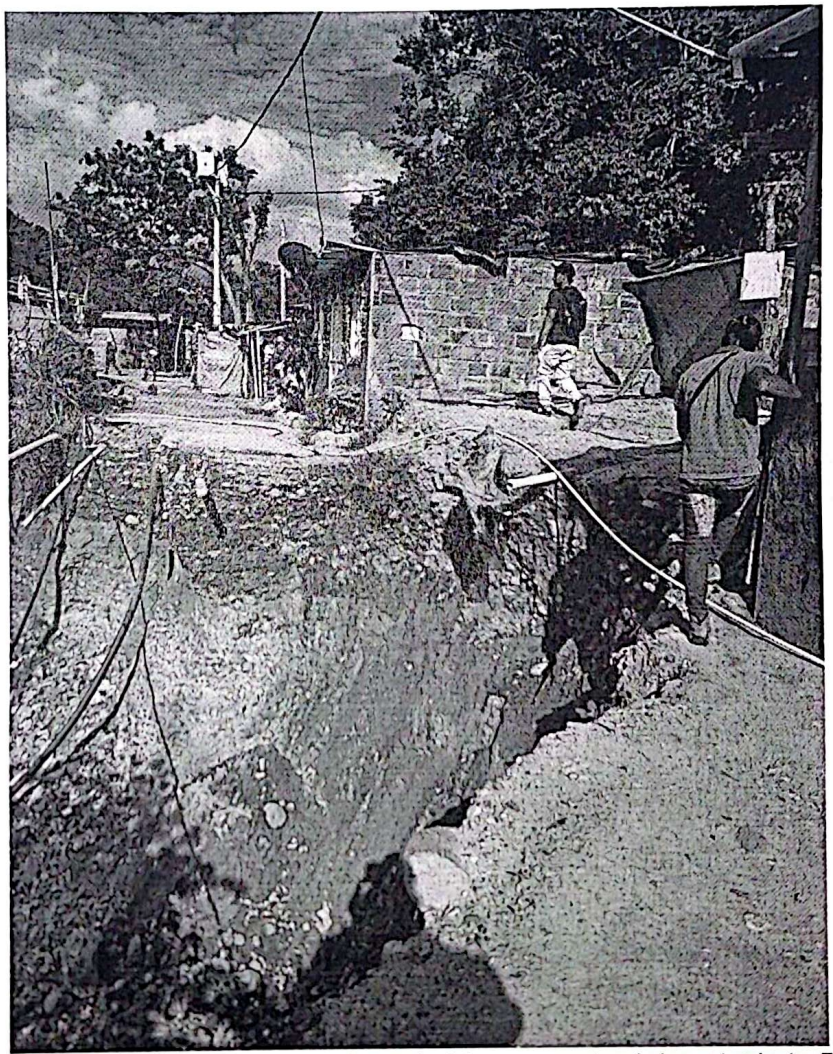
De acuerdo con lo anterior, se realizó la visita técnica mediante inspección ocular al sector denominado Esperanza 2 colindante al barrio Rincón de la Paz, en donde se evidencio la pérdida de un sector de la bancada del acceso peatonal al asentamiento, el cual está conformado en la corona del talud que corresponde al margen izquierdo de la ribera de la Quebrada La Rosita-Chimitá. (Ver Ilustración 2)

De conformidad con lo anterior, se observó que al pie del talud enunciado anteriormente existe una obra artesanal tipo gavión que había sido realizada por la comunidad con la finalidad de proteger el talud y evitar afectaciones por el cauce. Sin embargo, aparentemente por causa de las lluvias y el aumento del caudal, este se volcó generando una amenaza para el talud por posible socavación (Ver Ilustración 4)

Ilustración 2: pérdida de un sector de la bancada del acceso peatonal al asentamiento. Fuente: Propia.

Ilustración 4: obra artesanal tipo gavión que se volcó. Fuente: Propia.

De acuerdo con lo evidenciado durante la visita, se pudo constatar que las mayores afectaciones fueron generadas por los malos manejos de las aguas servidas que está haciendo la comunidad. Así mismo, es necesario enunciar que existe la posibilidad de que la afectación sea mayor, debido a la amenaza de socavación que representa el cauce.

Por lo cual, se recomienda a la Secretaria de Infraestructura evaluar la afectación existente con la finalidad de evitar la socavación de este sector y las zonas aledañas a causa de la Quebrada La Rosita – Chimita.
