AL CUBO INTEGRAL S.A.S. NIT No. 901.403.370-9	**ACTA DE ESPACIOS INTERVENIDOS**	CÓDIGO:	**A-S-001**
		VERSIÓN:	**01**
		VIGENCIA:	**2024-05-10**
		CLASIFICACIÓN:	**IP**

ACTA No:	000
SEDE:	MOCOA
FECHA:	06-03-2025
CONTRATO N°:	86003782024
OBJETO:	*CONTRATAR A PRECIOS UNITARIOS FIJOS POR LA MODALIDAD DE MONTO AGOTABLE, LAS OBRAS Y ACTIVIDADES PARA EL MEJORAMIENTO, ADECUACIÓN Y MANTENIMIENTO GENERAL Y MANTENIMINETO ESPECIALIZADO QUE DEMANDEN ACTIVIDADES CON TRABAJOS EN ALTURAS EN LAS DIFERENTES SEDES DEL ICBF DE LA DIRECCIÓN REGIONAL PUTUMAYO.*

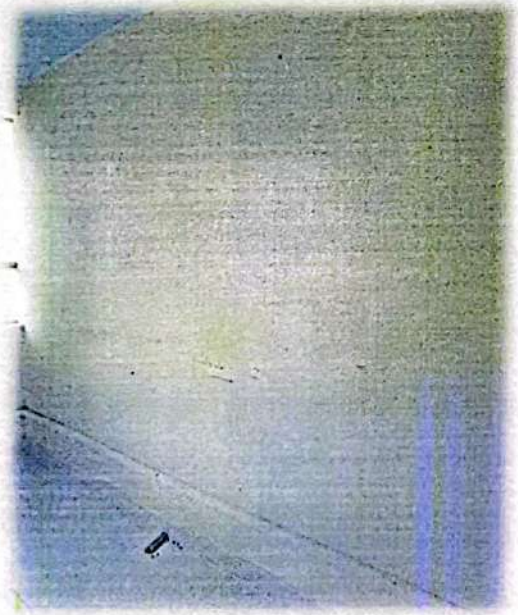
Terminado de cubierta, aplicar acciones correctivas

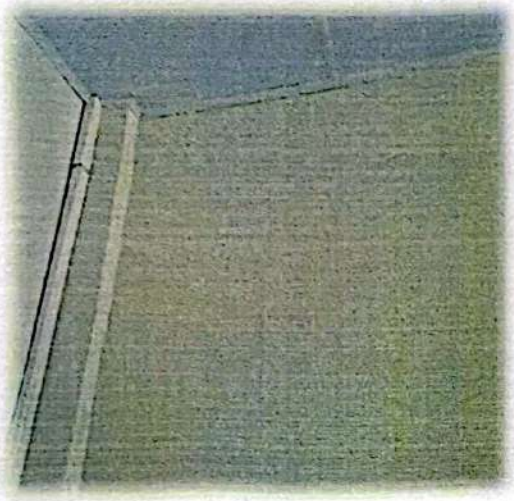
Deteccion de inperfeccion en filos de cielo razo

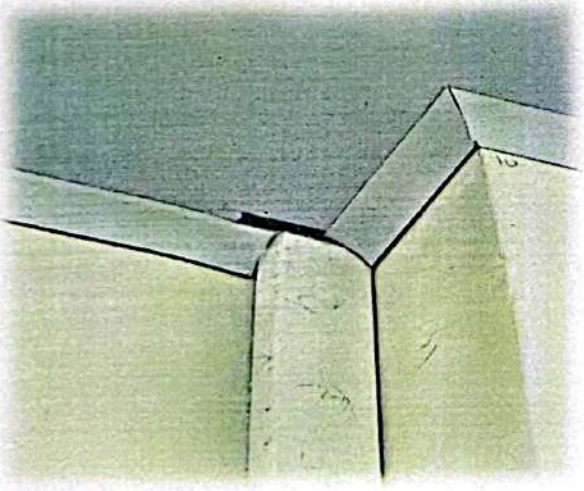
manchas en pared, aplicar acciones correctivas

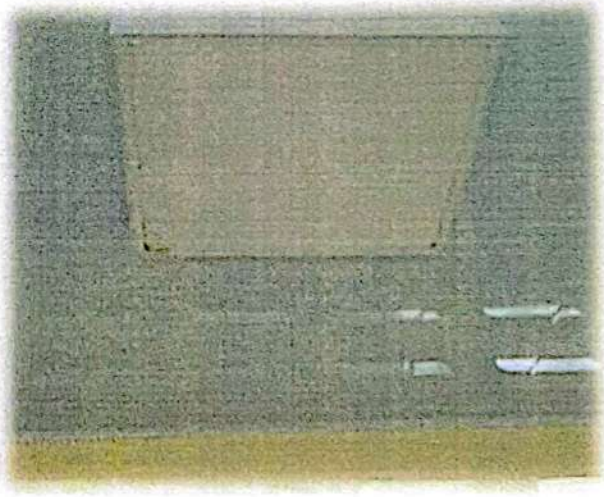
Manchas en guarda escobas, aplicar acciones correctivas
