AL UBO INTEGRAL S.A.S. NIT No. 901.403.370-9	ACTA DE ESPACIOS INTERVENIDOS	CÓDIGO:	A-S-001
		VERSIÓN:	01
		VIGENCIA:	2024-05-10
		CLASIFICACIÓN:	IP

ACTA No:	002
SEDE:	CDI PEQUEÑOS PENSADORES
FECHA:	23-04-2025
CONTRATO N°:	86003782024
OBJETO:	*CONTRATAR A PRECIOS UNITARIOS FIJOS POR LA MODALIDAD DE MONTO AGOTABLE, LAS OBRAS Y ACTIVIDADES PARA EL MEJORAMIENTO, ADECUACIÓN Y MANTENIMIENTO GENERAL Y MANTENIMINETO ESPECIALIZADO QUE DEMANDEN ACTIVIDADES CON TRABAJOS EN ALTURAS EN LAS DIFERENTES SEDES DEL ICBF DE LA DIRECCIÓN REGIONAL PUTUMAYO.*

ESQUEMA BÁSICO ARQUITECTÓNICO – CDI PEQUEÑOS PENSADORES

3.4 REGISTRO FOTOGRAFICO

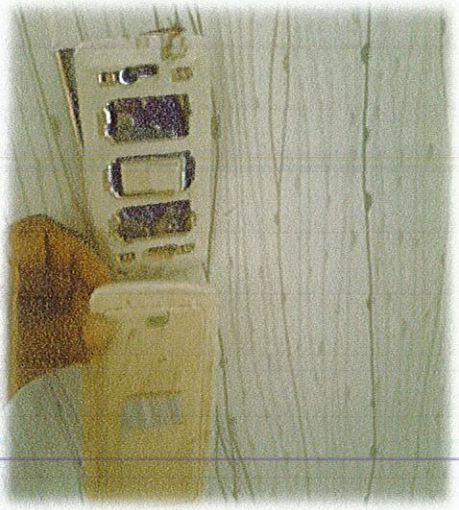
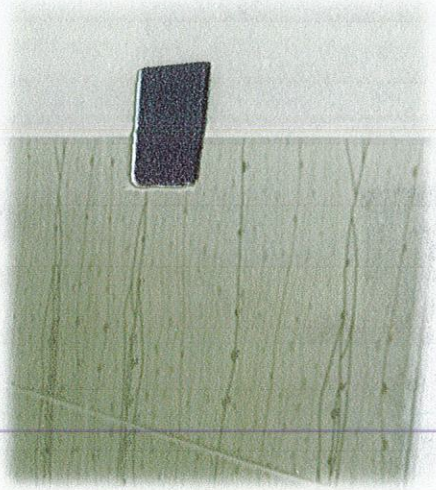
Cenefa divisoria en algunos espacios donde no se contempló cambio de enchape, como acción correctiva y por estética se acuerda realizar la instalación de una cenefa nueva. 	SUBSANACIÓN 
Detección de humedad, aplicar acciones correctivas 	SUBSANACIÓN

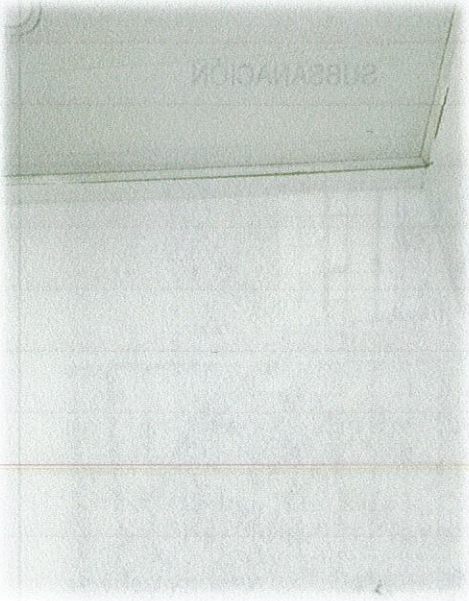
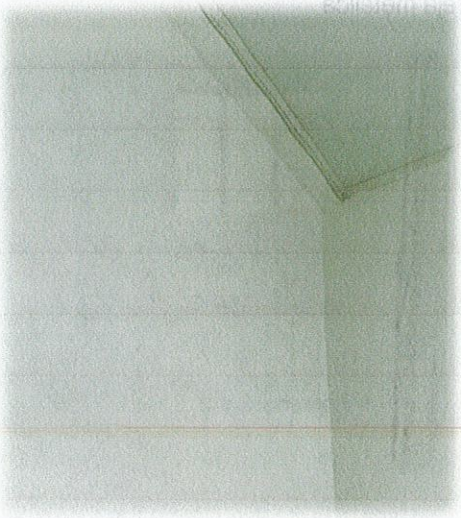
Detección de Hongo por posible humedad, aplicar acciones correctivas 	SUBSANACIÓN 
Suministro e instalación de lámparas led 60cm por 60cm, aplicar acciones correctivas 	SUBSANACIÓN

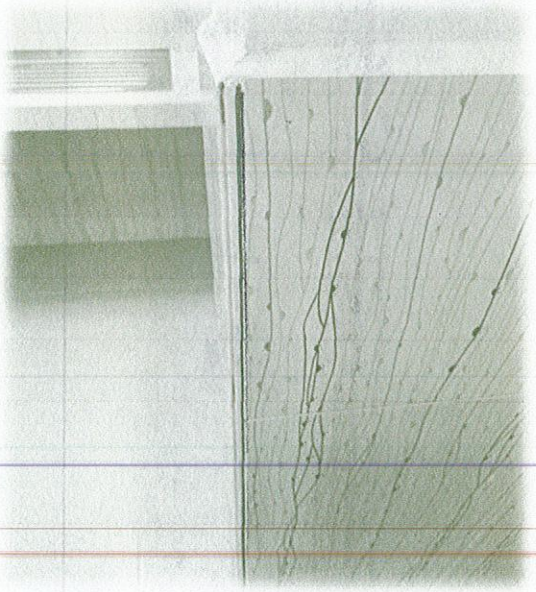
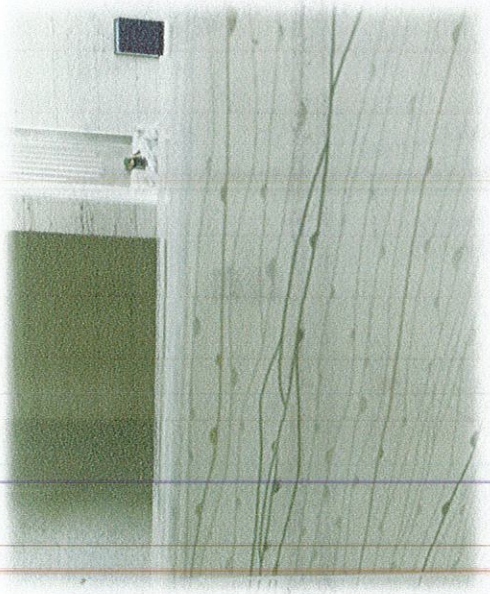
Detección boca puerta en estado de deterioro, aplicar acciones correctivas	SUBSANACIÓN

Detección de enchape en mal estado, aplicar acciones correctivas 	SUBSANACIÓN 
Detección de salida para punto hidráulico en mal estado, aplicar acciones correctivas reemplazo de grifería 	SUBSANACIÓN

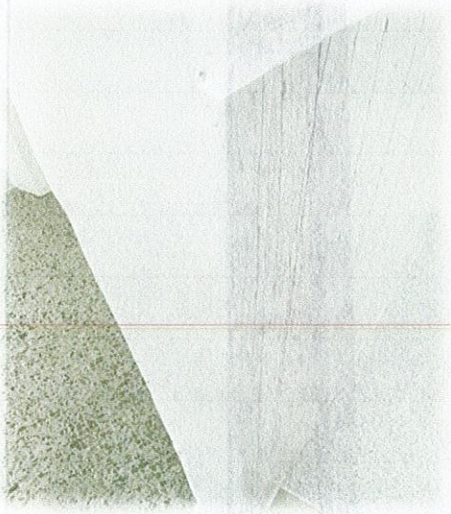
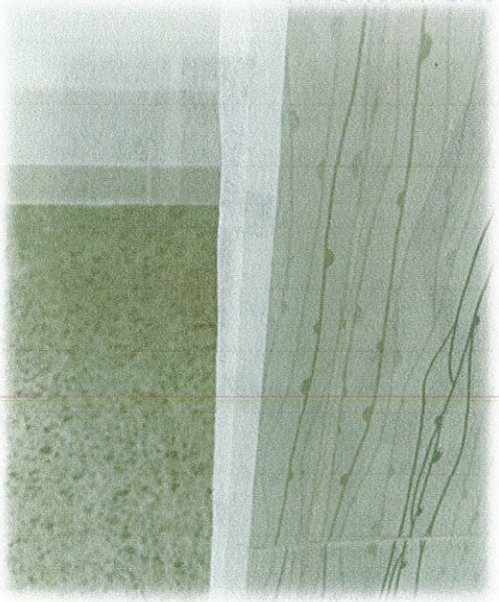
Se debe realizar verificación de causa de humedad y tomar acciones correctivas zona lavadero 	SUBSANACIÓN 
Se debe realizar verificación de causa de humedad y tomar acciones correctivas zona lavadero 	SUBSANACIÓN
