I. INFORMACIÓN GENERAL	
Número y año del contrato	345 DE 2025
Nº de expediente ORFEO	20251301712007620E
Nombre del contratista	DETEXIM TECHNOLOGY SAS
Nombre del supervisor	EDILIA ALEJANDRA PINZON BOBADILLA
Nº del informe (indique el número de pago pactado en el contrato o si abarca varios pagos indicar como número de informe los números de los pagos)	2 DE 4
Nº de documento de identificación del contratista	901.159.179-1
Porcentaje de ejecución actual del contrato expresado en porcentaje desde el 1 % y hasta el 100%	54,00%
Objeto del contrato	(SG-259) REALIZAR EL MANTENIMIENTO PREVENTIVO Y EVENTUALMENTE CORRECTIVO AL SISTEMA DE RED CONTRA INCENDIOS, DEBE INCLUIR EL SUMINISTRO E INSTALACIÓN DE REPUESTOS PARA LA SEDE PUENTE ARANDA UBICADO EN AL CIUDAD DE BOGOTÁ.

FORMATO REPORTE DE CAMPO CUARTO DE EQUIPOS DE BOMBEO HIDRÁULICOS	ID:	INFRCICB-0145-15:50:15
		Versión:	1223-03
		Código:	ING-OP-6

FORMATO REPORTE DE CAMPO SISTEMA GABINETES CONTRA INCENDIOS	ID:	INFRCI-0256-09:58:58
		Versión:	1223-03
		Código:	ING-OP-4

FORMATO REPORTE DE CAMPO SISTEMA ROCIADORES CONTRA INCENDIOS	ID:	INFRCIRO-0138-10:11:54
		Versión:	1223-03
		Código:	ING-OP-5

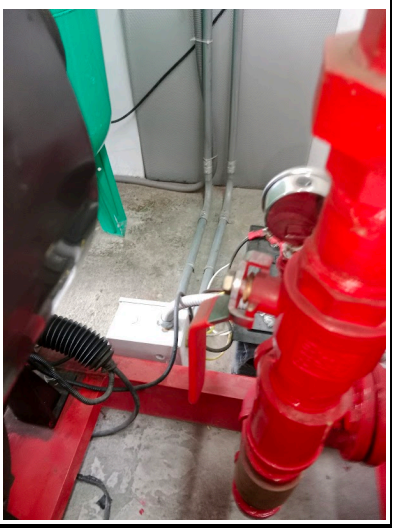
Placa Motor y Bomba RCI			
Inspección		**Imagen Placa Motor**	**Imagen Placa Bomba1**
Tipo de Motor:	DIESEL		
Construccion:	NACIONAL		
Estado Motor:	Operando con Normalidad		
Estado Bomba:	Operando con Normalidad

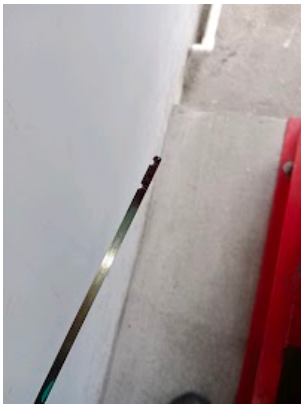
Valvulas de Succion Equipos de Bombeo

Inspección		Imagen Val. de Succión Ppal	Imagen Val. de Succión Jockey
Tipo de Motor:	DIESEL		
Construccion:	NACIONAL		
Val. Ppal:	Abierta		
Val. Jockey:	Abierta

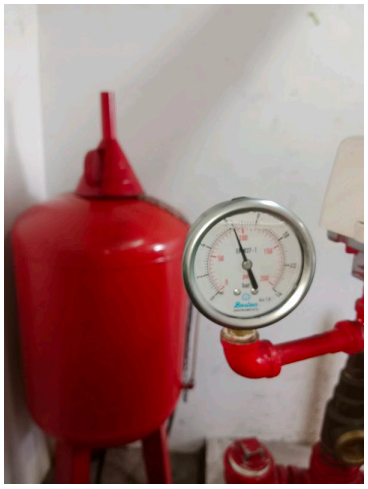
Precalentador Motor DIESEL		
Inspección		**Imagen Precalentador Motor DIESEL**
Tipo de Motor:	DIESEL	
Construccion:	NACIONAL	
Precalentador:	Frio

El motor está apagado por falta de batería y precalentado no tiene temperatura

El sistema está presurizado pero no está funcional, se sugiere mantenimiento correctivo

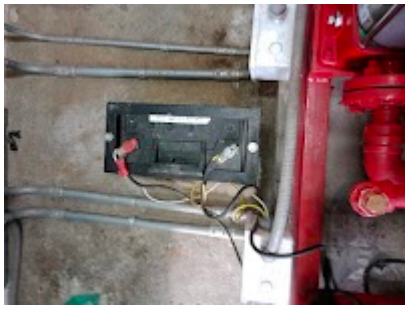
Arranque Automático Equipos de Bombeo

Inspección		Imagen Motor Bomba Principal	Imagen Arranque Bomba Ppal
Tipo de Motor:	DIESEL		
Construccion:	NACIONAL		
Bomba Ppal:	Operando con Normalidad		
Bomba Jockey:	Operando con Normalidad

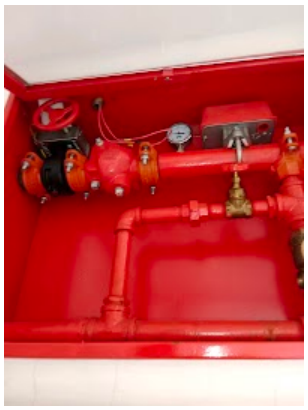
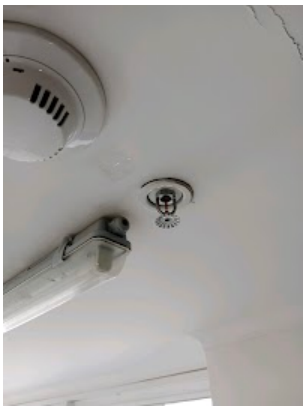
Rociadores

Verificación de la integridad física de los rociadores, asegurándonos de que estos se encuentren libre de obstrucciones y que estén correctamente orientados.
Pruebas hidrostáticas para verificar la resistencia del sistema a la presión o pruebas de flujo para confirmar que los rociadores dispensan agua a la tasa adecuada.
