CONTRATO
002-00-F-CACOM-3 GRUA-2025

OBJETO DEL PROYECTO

Mantenimiento Recuperativo Infraestructura y Equipos Ayo Nauticos Alojamientos Militares/Casados DEL CACOM 3, MANTENIMIENTO Interruptores Radar, y MANTENIMIENTO Bienes Inmuebles CACOM-3 y RADAR

INTERVENTORIA
CONTRATO
038-00-F CACOM-3-GRUA2-2025

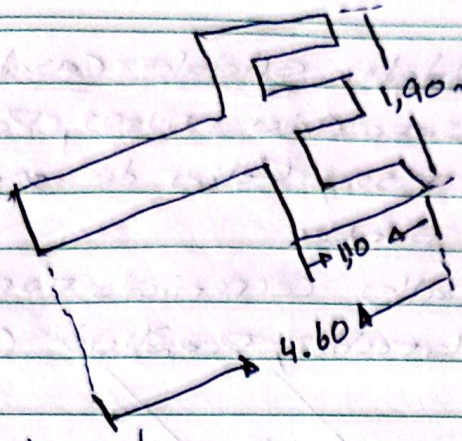
Nota: Baño hombre de inteligencia se evidencian muro No confinado con viga intermedia, el cual presenta una condicion insegura por desprendimiento (caida) de muro. En Reunion con el contratista, interventoria tecnica y Supervision de proyecto, se realza desmonte cielo raso para verificar las condiciones anteriormente dichas, se tomo la decision de realizar la Demolicion del muro con andamio. Se deja plasmada las medidas correspondiente de area.
