CONTRATO	SECRETARIA DISTRITAL DE SALUD
ASUNTO	ESTUDIO DE SEGURIDAD
CONTRATO	FONDO FINACIERO DISTRITAL DE SALUD Y SEDES EXTERNAS

Bogotá D.C junio 28 de 2025

ASUNTO: Estudio de Seguridad

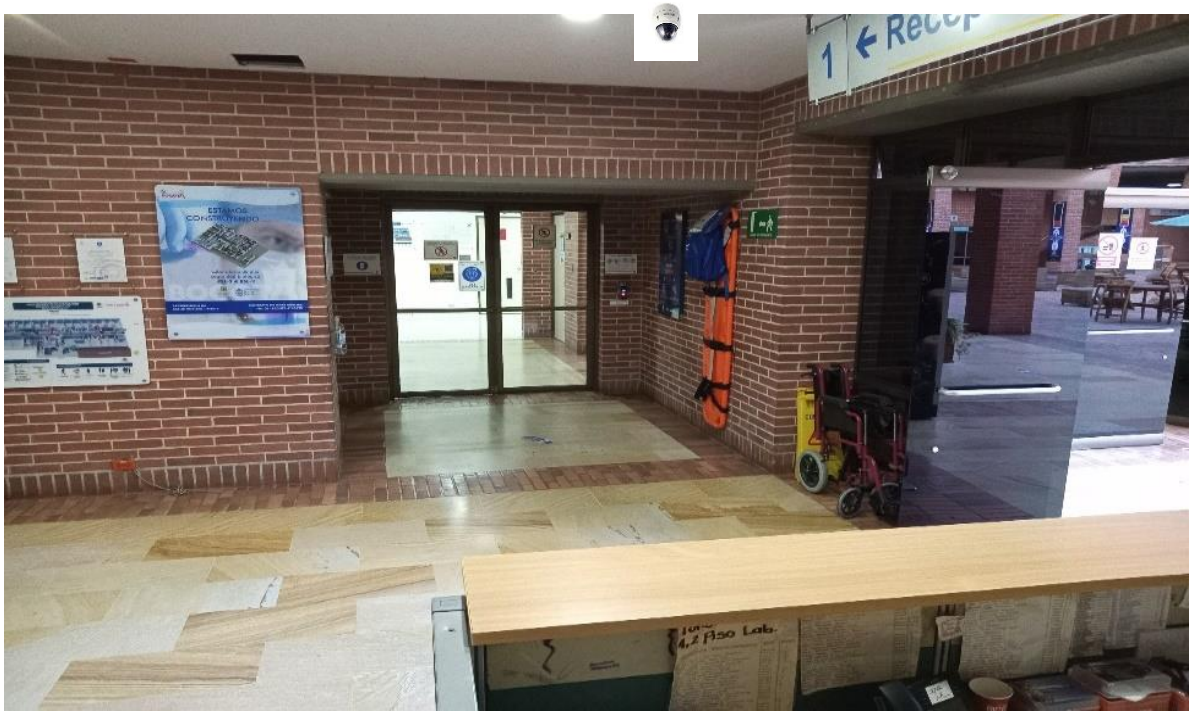
Edificio Laboratorio. Con esta cámara puede captar el ingreso y salida al primer piso de laboratorio

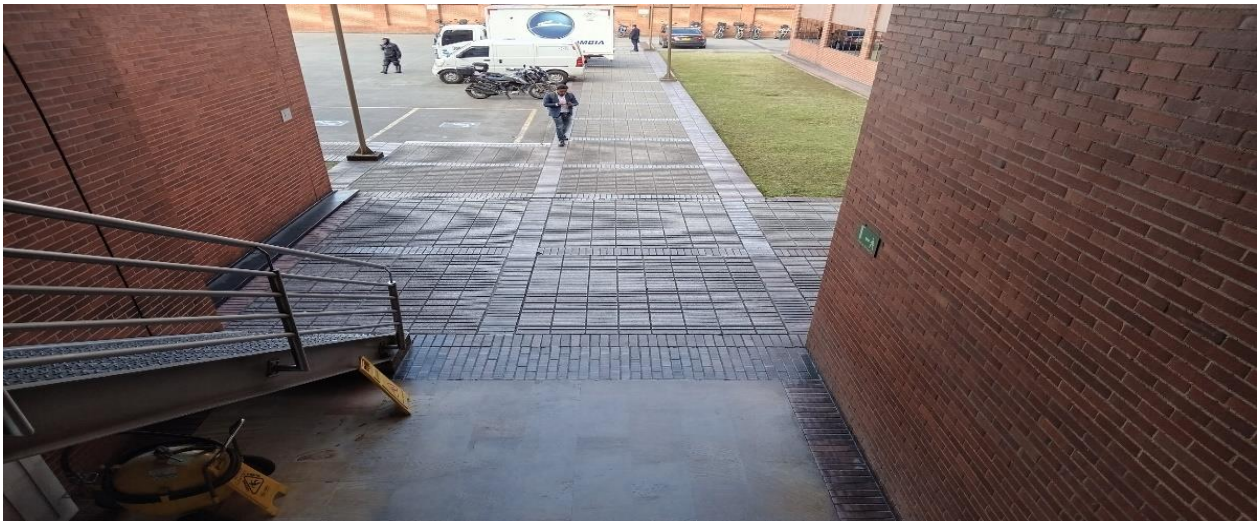
Acceso de los parqueaderos de visitantes a los edificios – Recomendación

Además, existen antecedentes de incidentes en los funcionarios que han sufrido caídas debido a las condiciones resbalosas del piso. Sin embargo, no se ha contado con evidencia visual para respaldar dichas situaciones al momento de ser solicitadas. La instalación de una cámara contribuirá tanto a la identificación de ingresos como a la documentación de posibles accidentes laborales dentro de las instalaciones, facilitando la toma de acciones correctivas y la gestión de riesgo.

Se recomienda la instalación de una cámara de seguridad en este punto de acceso con el objetivo de identificar y registrar a las personas que ingresan por esta entrada.

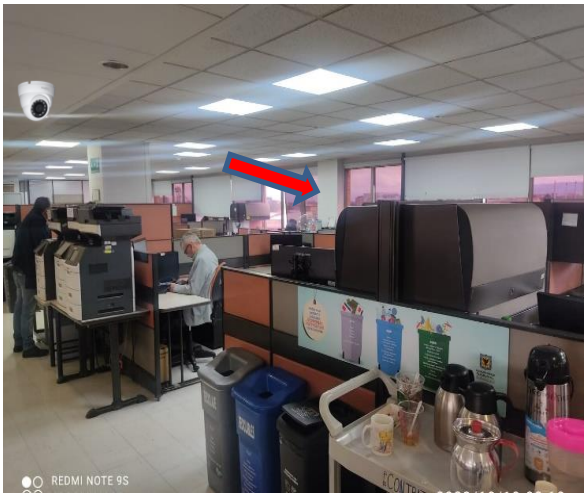
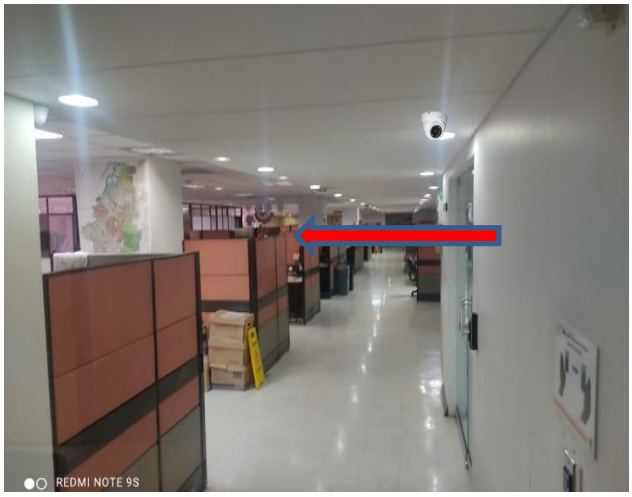
Portátiles vistos sin guayas de seguridad y objetos personales dejados en el escritorio.

En el marco del estudio de seguridad que se viene realizando que, se ha identificado una situación que requiere atención: si bien los funcionarios conocen que la entidad suministra cables de seguridad para proteger los equipos portátiles asignados y personales, se ha observado que varios de estos equipos no cuentan con dicha medida instalada.

Esta omisión representa un riesgo significativo de robo o pérdida de equipos, lo cual no solo afecta los recursos institucionales, sino que también puede comprometer la información contenida.

1. Reforzar la socialización de la política de uso obligatorio de los cables y guayas de seguridad, recordando su importancia.
2. Realice inspecciones periódicas para verificar que todos los equipos portátiles estén debidamente asegurados.

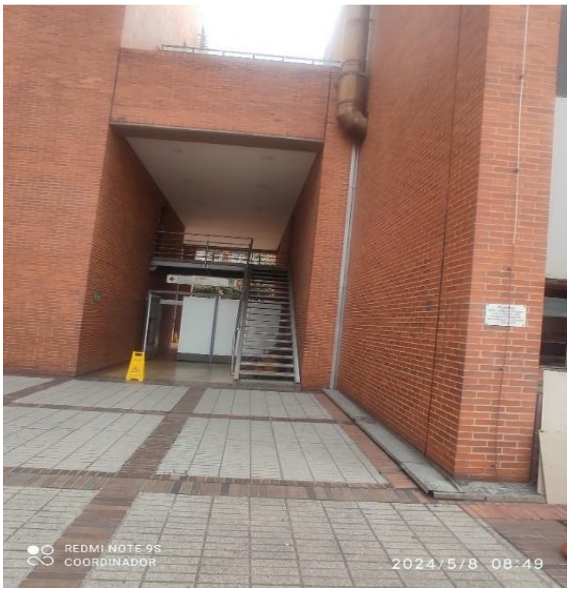
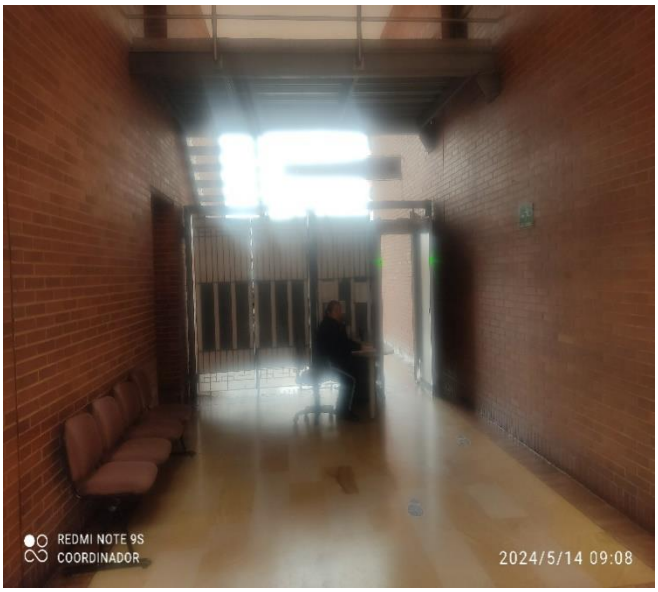
Ingreso y salida a parqueadero de visitantes a la entidad

El servicio de vigilancia que presta la empresa de vigilancia en esta portería brinda un control de acceso peatonal para quienes transitan por este corredor. Este servicio tiene como objetivo llevar un control estricto en la salida autorizada de los bienes de la entidad por parte de funcionarios, contratistas y/o visitantes.”

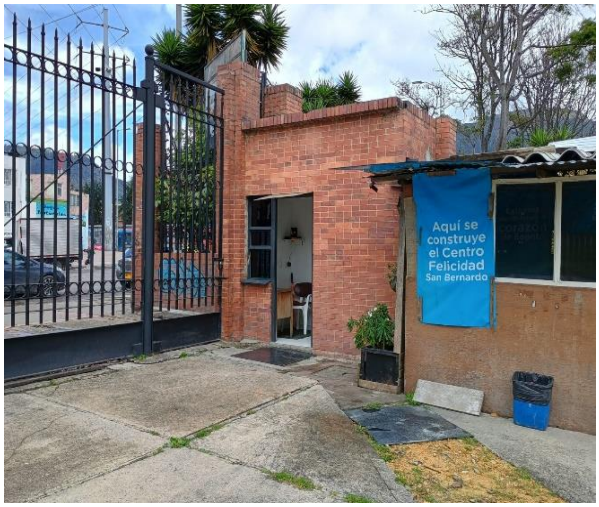
Portería 3: se solicita cámara interna PTZ en esta área en la actualidad es un punto ciego cuarto de monitoreo para un mejor control de la operación.

Registro Fotográfico Portería se recomienda una cámara fija que enfoque toda el área inclusive a la portería

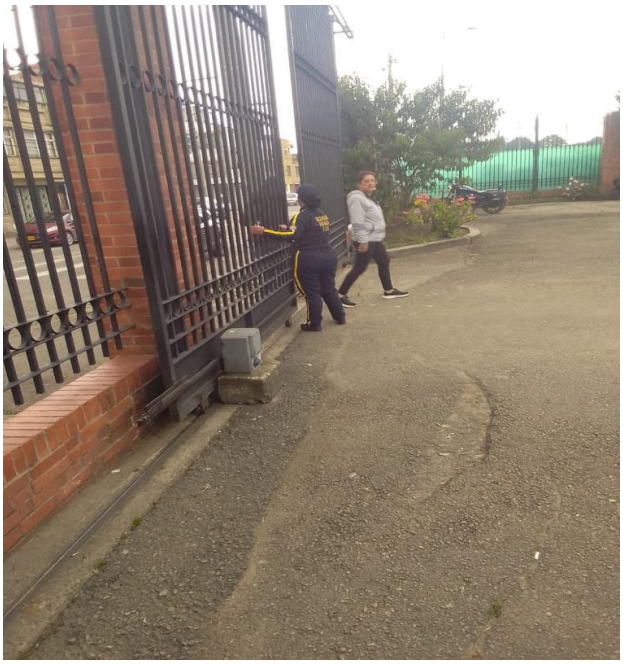
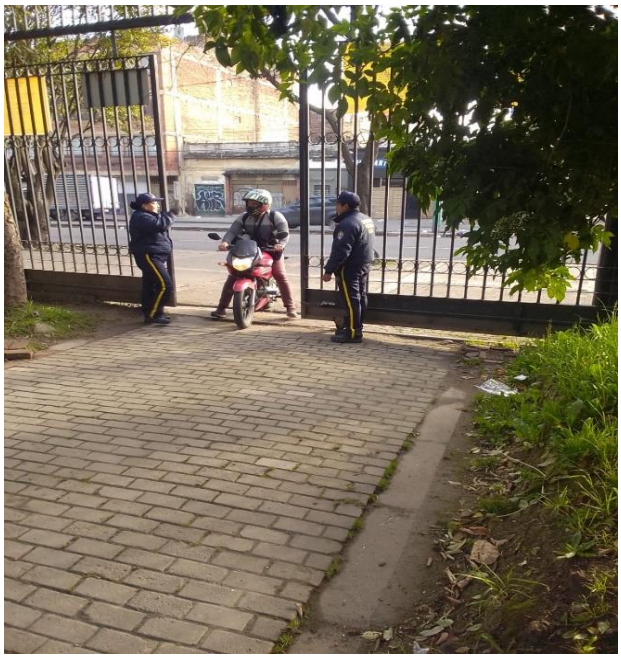
Observación sobre el Estado de las Puertas de Acceso en Portería 1 y 4

Se ha detectado que las puertas de acceso ubicadas en la portería 1 y la portería 4, las cuales cuentan con motores eléctricos para su desplazamiento, se encuentran

Esta condición representa un alto riesgo de accidentes laborales para el personal de vigilancia, debido al esfuerzo físico requerido y a la manipulación de mecanismos que no están diseñados para operación manual prolongada. Además, la inoperatividad de los motores puede afectar la agilidad y seguridad en el control de acceso, incrementando la vulnerabilidad de las instalaciones.

Se recomienda realizar la reparación inmediata de los motores de estas puertas, así como implementar un mantenimiento preventivo regular que garantice su correcto funcionamiento. De esta manera, se minimizarán los riesgos laborales y se mejorará la eficiencia y seguridad en el control de acceso a la entidad.
