ICCU INSTITUTO DE INFRAESTRUCTURA Y CONCESIONES DE CUNDINAMARCA	**FORMATO**	**CÓDIGO**	MS-GP-FR-34
	GESTIÓN DE PROYECTOS DE INFRAESTRUCTURA FÍSICA	**VERSIÓN**	0
	INFORME SEGUIMIENTO SEMANAL INTERVENTORÍA	**FECHA**	22/02/2023

CONSORCIO INTERVIAL ICCU 050 N.I.T. 901.915.452-1	CONSORCIO INTERVIAL ICCU 050	**FECHA**	lunes, 28 de julio de 2025	**SEMANA No.**	**17**	DEL	**21-jul-25**	AL	**27-jul-25**

OBJETO DEL CONTRATO	"INTERVENCIÓN DE LAS VÍAS QUE CONFORMAN EL PROGRAMA DE CAMINOS VECINALES, CAMINOS PARA QUEDARSE, EN LAS PROVINCIAS DE UBATÉ, ALMEIDAS Y RÍONEGRO, EN EL DEPARTAMENTO DE CUNDINAMARCA."
LOCALIZACIÓN PROYECTO	PROVINCIAS DE UBATÉ, ALMEIDAS Y RÍONEGRO, EN EL DEPARTAMENTO DE CUNDINAMARCA

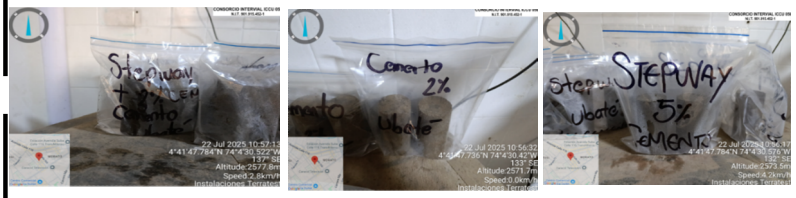
Limpieza obras de arte Manta

Limpieza obras de arte Susa

Laboratorio Terratest Avance
