ASUNTO: **ENTREGA INFORME CONTRATO DE MATENIMIENTO PREVENTIVO Y CORRECTIVO DE UPS AGOSTO**

Contrato	Municipio	Unidad	Contratista
0015-2025	Villavicencio y Granada Meta, Yopal Casanare		SOLMAR ENDER GUERRERO MENDOZA

INFORME TÉCNICO

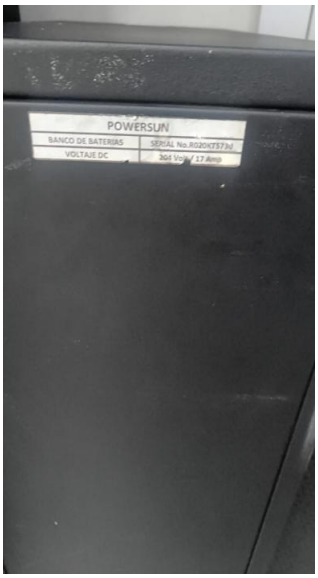
La UPS se deja en funcionamiento en modo By-pass debido al mal estado del banco de baterías. Se requiere intervención para su reemplazo y la corrección del búfer de alarmas, el cual se encuentra lleno.

• Reemplazo total del banco de baterías, compuesto por 17 baterías de 12V-18Ah.
• Corrección del búfer de alarmas, el cual se realiza al momento de la instalación del nuevo banco de baterías.

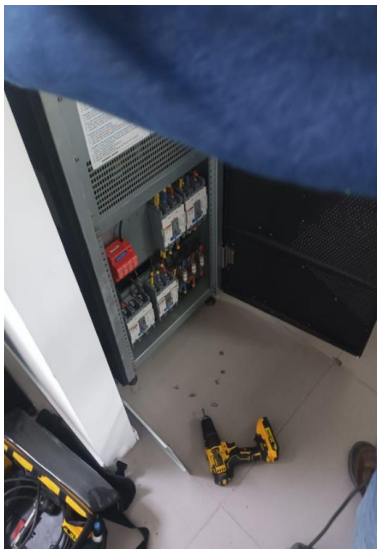
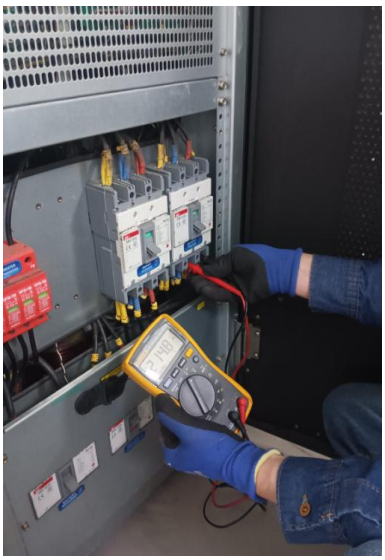
La UPS se deja en funcionamiento en modo By-pass debido al mal estado del banco de baterías. Se requiere intervención para su reemplazo y la corrección del búfer de alarmas, el cual se encuentra lleno.

• Reemplazo total del banco de baterías, compuesto por 17 baterías de 12V-18Ah.
• Corrección del búfer de alarmas, el cual se realiza al momento de la instalación del nuevo banco de baterías.

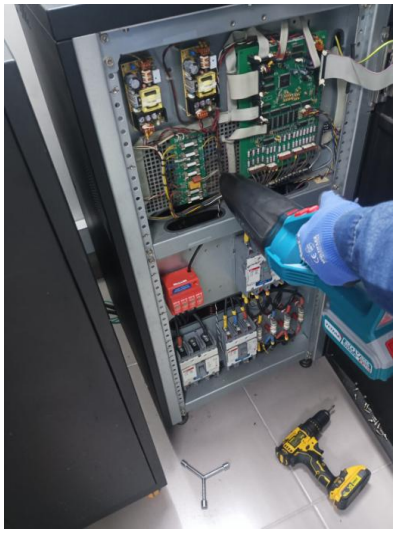
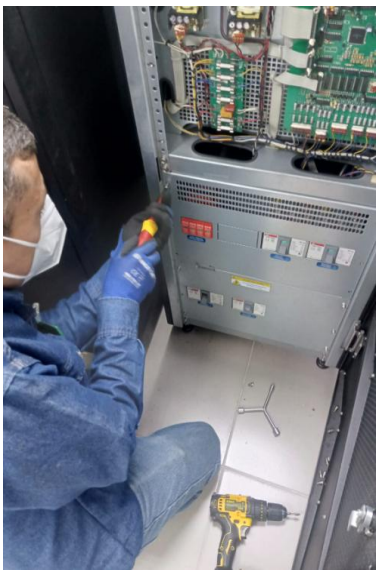
REGISTRO FOTOGRÁFICO

La UPS se encontraba en modo By-pass, presentando banco de baterías en mal estado, el cual no ha recibido carga durante más de un año.

Se recomienda realizar el cambio del banco de baterías a la mayor brevedad posible para garantizar el respaldo energético. Así mismo, se sugiere proceder con la limpieza del búfer de alarmas para asegurar el registro adecuado de eventos futuros, y mantener un programa de mantenimiento preventivo periódico según las recomendaciones del fabricante.

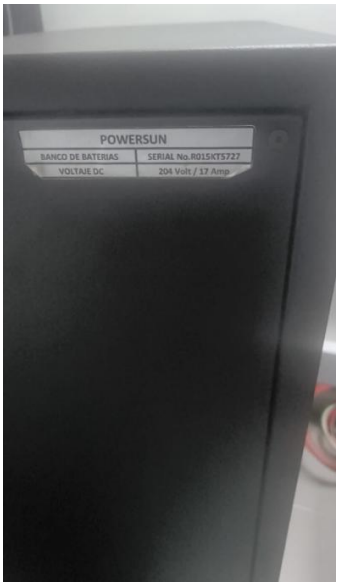
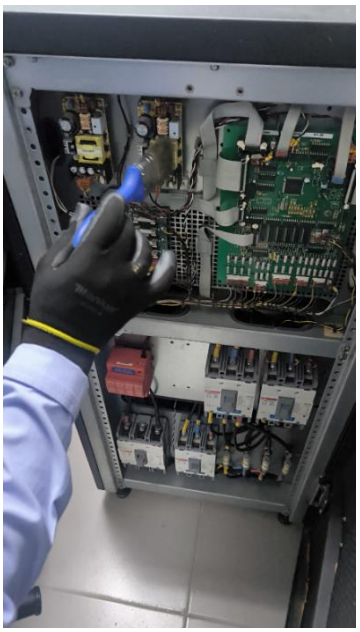
La UPS se deja en funcionamiento en modo By-pass debido al mal estado del banco de baterías. Se requiere intervención para su reemplazo y la corrección del búfer de alarmas, el cual se encuentra lleno.

• Reemplazo total del banco de baterías, compuesto por 17 baterías de 12V-18Ah.
• Corrección del búfer de alarmas, el cual se realiza al momento de la instalación del nuevo banco de baterías.

Se recomienda realizar el cambio del banco de baterías a la mayor brevedad posible para garantizar el respaldo energético. Así mismo, se sugiere proceder con la limpieza del búfer de alarmas para asegurar el registro adecuado de eventos futuros, y mantener un programa de mantenimiento preventivo periódico según las recomendaciones del fabricante.

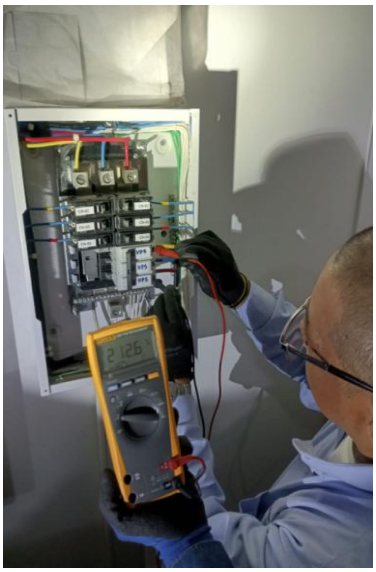
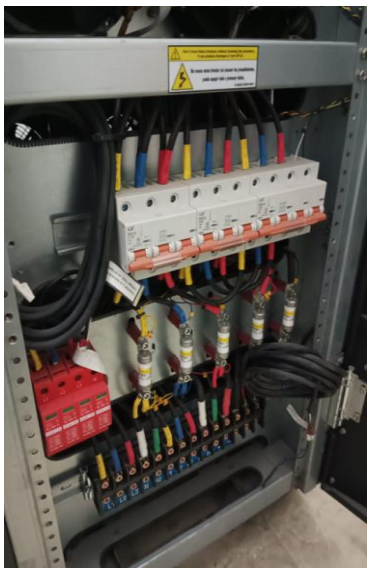
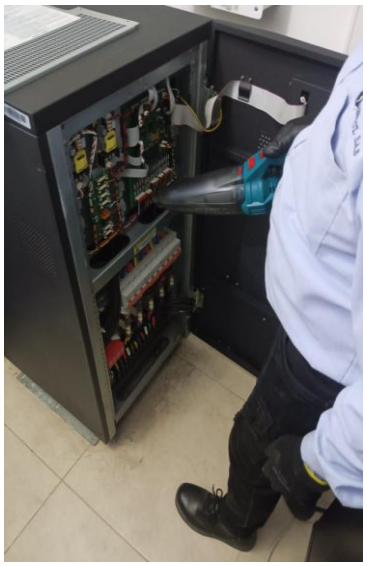
El banco de baterías compuesto por 17 unidades de 12V 18Ah, presenta un deterioro avanzado, con sulfatación visible y más de dos años sin recibir carga, lo cual impide su uso. Se requiere el cambio total del banco de baterías.

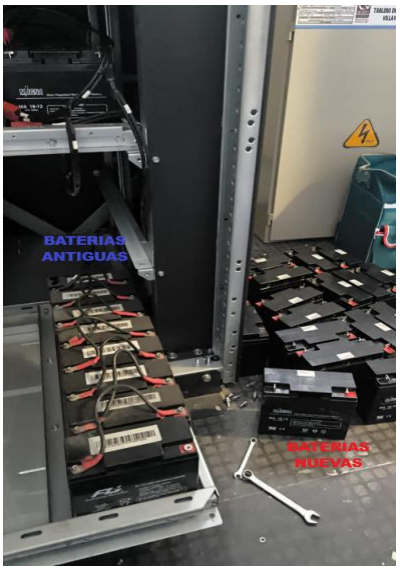
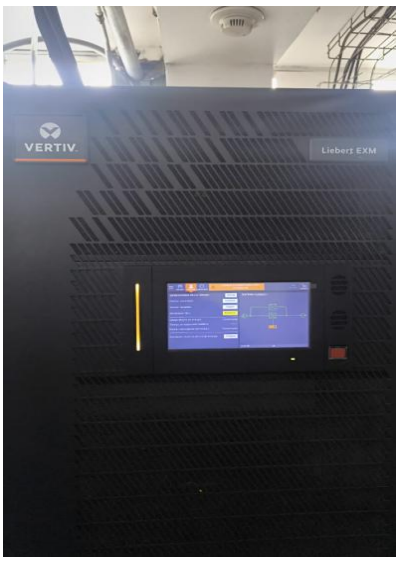
Ups queda en perfecto funcionamiento y condiciones de operación, sin anomalías y con carga sobre inversor.

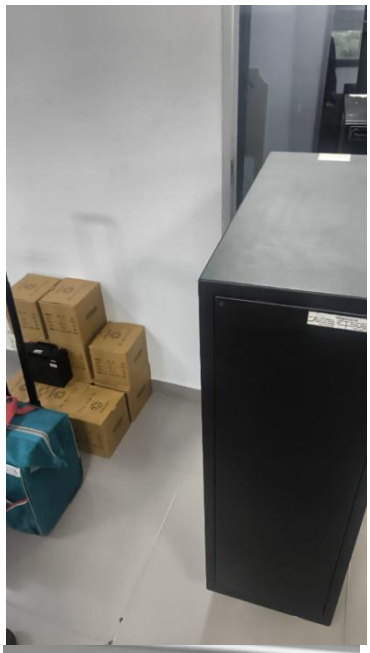
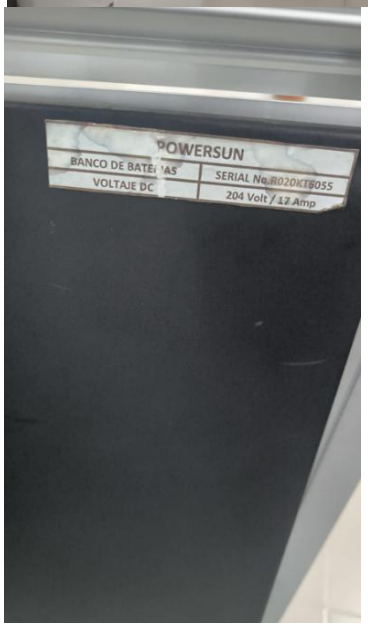
La UPS se encontró en modo By-pass, presentando alarma de baterías en mal estado.

Ups queda en perfecto funcionamiento y condiciones de operación, sin anomalías y con carga sobre inversor.

Se realiza el cambio total del banco de baterías, 17 baterías de 12V-18Ah y limpieza del búfer de alarmas para asegurar el registro adecuado de eventos futuros.

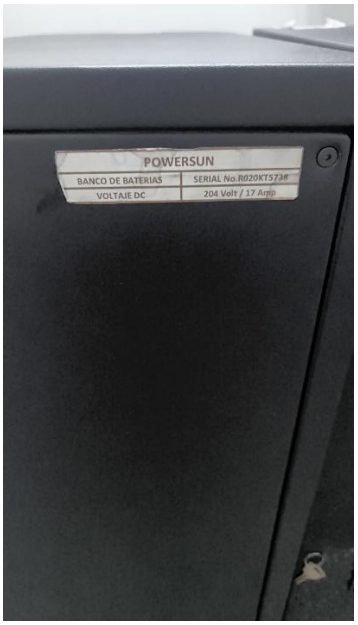
La UPS se encontró en modo By-pass, presentando alarma de baterías en mal estado.

Se realiza el cambio total del banco de baterías, 17 baterías de 12V-18Ah y limpieza del búfer de alarmas para asegurar el registro adecuado de eventos futuros.

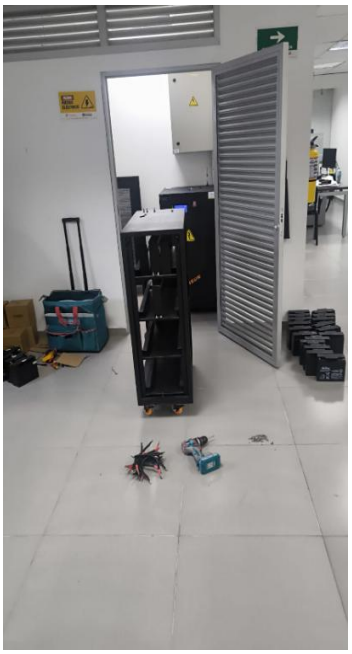
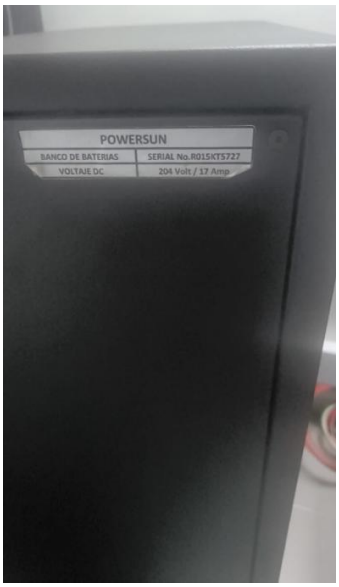
La UPS se encontró en modo By-pass, presentando alarma de baterías en mal estado.

Ups queda en perfecto funcionamiento y condiciones de operación, sin anomalías y con carga sobre inversor.

Se realiza el cambio total del banco de baterías, 17 baterías de 12V-18Ah y limpieza del búfer de alarmas para asegurar el registro adecuado de eventos futuros.

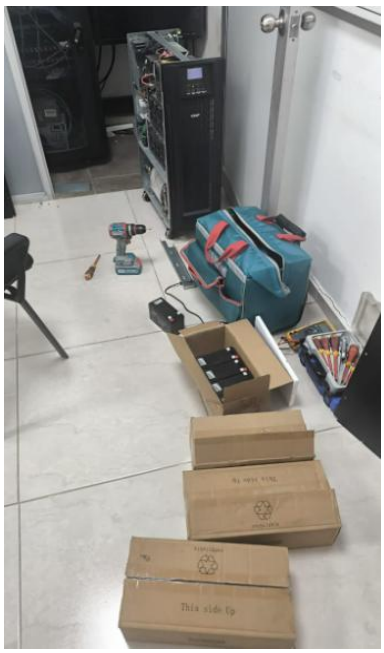
Ups queda en perfecto funcionamiento y condiciones de operación, sin anomalías y con carga sobre inversor.

Se realiza el cambio total del banco de baterías, 20 baterías de 12V-9Ah .

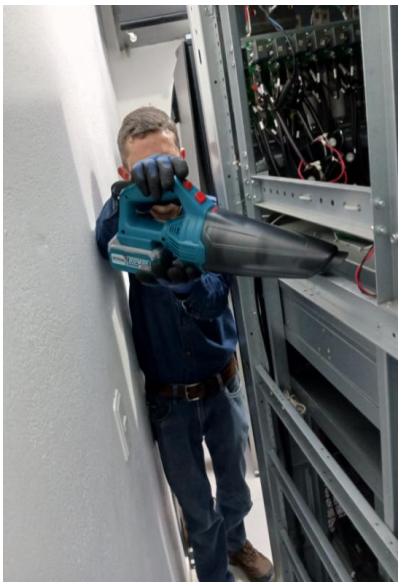
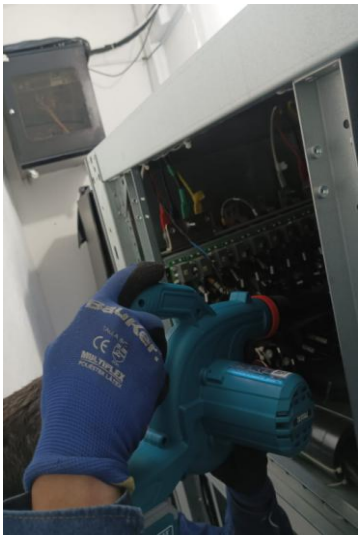
La UPS se deja apagada debido al mal estado del banco de baterías. Se requiere intervención para su reemplazo.

Reemplazo total del banco de baterías, compuesto por 24 baterías de 12V-12Ah.

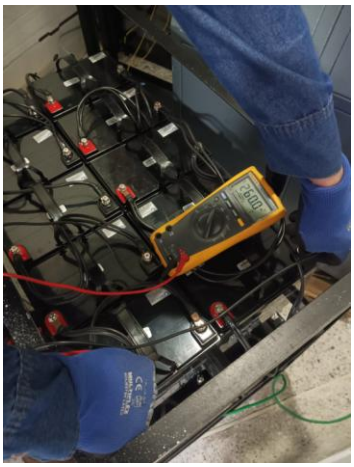
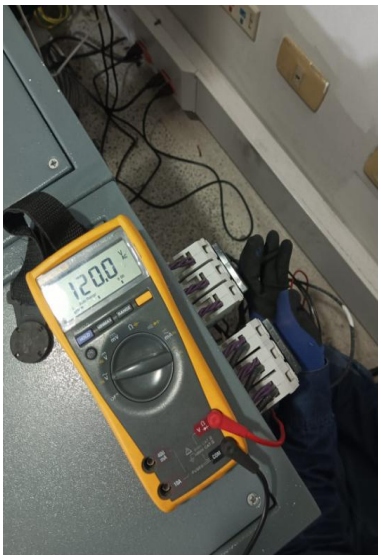
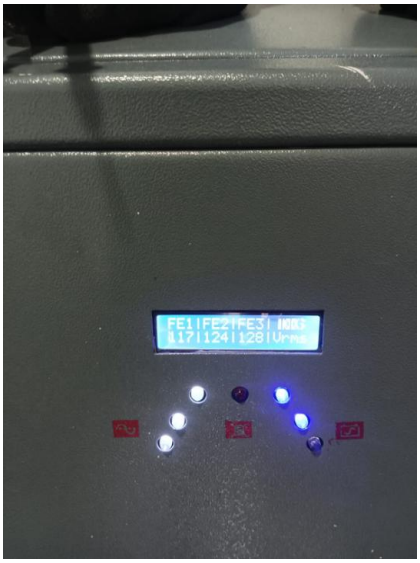
Ups queda en perfecto funcionamiento y condiciones de operación, sin anomalías y con carga sobre inversor.
