VERIFICACIÓN DE CALIDAD DEL AGUA - PROGRAMA DE AGUA SEGURA

UNIDAD OPERATIVA: SEDE MUJERES **MES:** AGOSTO **AÑO:** 2025

CONCEPTO DE INSPECCION, LAVADO Y DESINFECCION DE TANQUES DE ALMACENAMIENTO DE AGUA POTABLE

FOTOS DONDE SE APRECIA EL LAVADO Y DESINFECCION DE LOS TANQUES DE ALMACENAMIENTO DE AGUA POTABLE, EN LA SEDE MUJERES DE LA FUNDACION EL LUGAR, UBICADA EN LA VEREDA FRANCIA DEL MUNICIPIO DE EL COLEGIO, LABOR REALIZADA EL DIA 12 DE MAYO DEL AÑO 2025

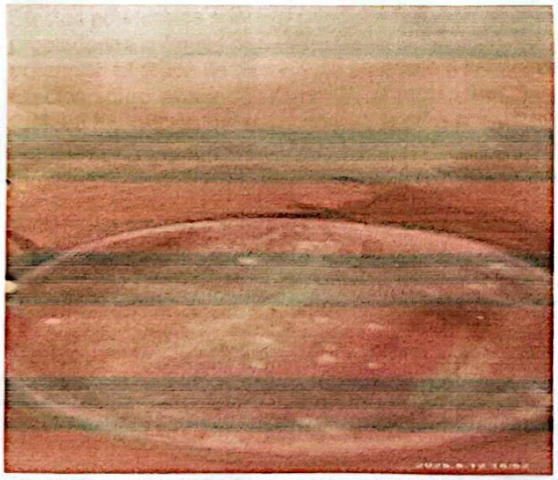
COMO ESTABAN LOS TANQUES

1- Se realizó inspección, lavado y desinfección de tanques de almacenamiento de agua potable en las instalaciones de la fundación el lugar, sede mujeres, ubicada en la finca VILLA LAURA, de la vereda francia en el Municipio de El Colegio Cundinamarca.
2- Se logra apreciar sedimentación en el fondo de los (2) tanques de (2)1000L, P.V.C.
3- Se realizó el lavado manual, y luego se procedió a desinfectar.
4- Se aplicó Na(CIO)2 AL 5% , con buena acción de blanqueamiento, desinfectante, acción algicida, decoloración y desodorizacion de aguas potables.

3- Continuar con el lavado y desinfección de tanques mínimo 2 veces al año, como lo estipula las leyes sanitarias vigentes.
4- Mantener los tanques para depósitos de agua potable tapados y limpios.
