INFORME DE SUPERVISIÓN DEL MES DE DICIEMBRE 2024 DEL CONVENIO INTERADMINISTRATIVO CO1.PCCNTR.6896115 CELEBRADO CON LA GOBERNACIÓN DE SANTANDER CUYO OBJETO ES "AUNAR ESFUERZOS ENTRE EL DEPARTAMENTO DE SANTANDER Y EL MUNICIPIO DE COROMORO PARA EL DESARROLLO DEL PROYECTO DENOMINADO MEJORAMIENTO DE LA VIA CINCELADA – CHARALA EN LA JURISDICCION DEL MUNICIPIO DE COROMORO DEPARTAMENTO DE SANTANDER"

TIPO DE CONTRATO:	CONVENIO INTERADMINISTRATIVO
CONVENIO No. Y FECHA:	CO1.PCCNTR.6896115 DEL 11 DE OCTUBRE DE 2024
CONTRATISTA:	MUNICIPIO DE COROMORO NIT 890.205.058-7
OBJETO:	"AUNAR ESFUERZOS ENTRE EL DEPARTAMENTO DE SANTANDER Y EL MUNICIPIO DE COROMORO PARA EL DESARROLLO DEL PROYECTO DENOMINADO MEJORAMIENTO DE LA VIA CINCELADA – CHARALA EN LA JURISDICCION DEL MUNICIPIO DE COROMORO DEPARTAMENTO DE SANTANDER".
VALOR INICIAL:	$3.136.295.791,65
ANTICIPO INICIAL:	NO APLICA
PLAZO INICIAL:	Dos (02) meses y quince (15) días
NOMBRE INTERVENTOR	NO APLICA
SUPERVISOR:	**SANDRA SOFIA DUQUE BAUTISTA** Acto designación 18 de noviembre de 2024
FECHA DE INICIACIÓN:	18-11-2024
FECHA DE TERMINACIÓN:	01-02-2025
OFICINA GESTORA:	SECRETARIA DE INFRAESTRUCTURA

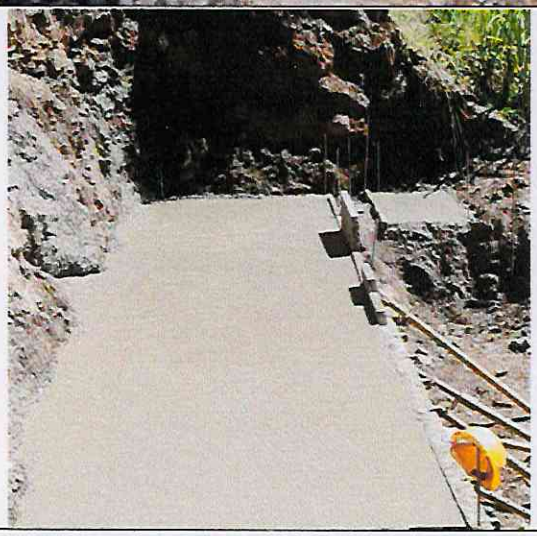
6,2514N 73,0994W
#Contrato 189 de 2023

Concreto
