ALCALDÍA MUNICIPAL DE SABANALARGA CASANARE	Fecha del informe 03 DE JULIO DE 2025
	SECRETARÍA DE PLANEACIÓN Y OBRAS PÚBLICAS

Se realizó visita técnica e inspección a la infraestructura Educativa rural de las instituciones de las veredas Aguacaliente, Planadas, Quinchalera, Botijera baja, Aguaclara, Palmichal el centro poblado del Secreto y el punto vive digital del colegio Jorge Eliecer Gaitán, donde se priorizo la inspección de las aulas de primaria, cocina y baños evidenciando el deterioro de la institución como se describe a continuación:

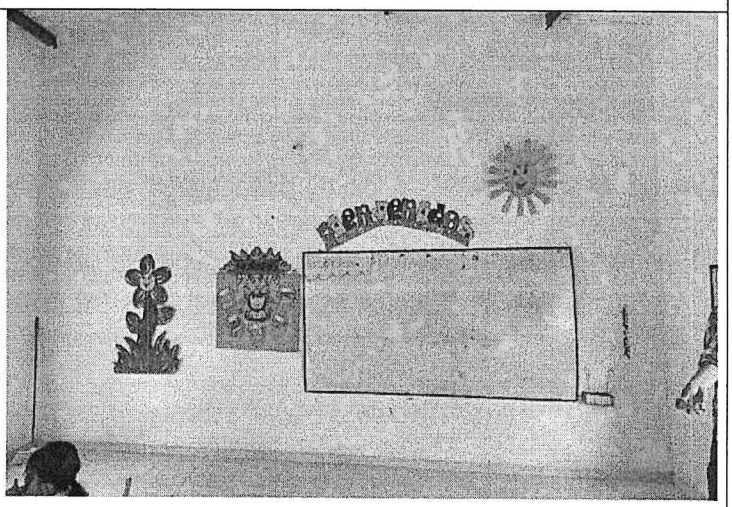
Ventanas sun vidrios afectan el aula por el ingreso agua en epoca invernal

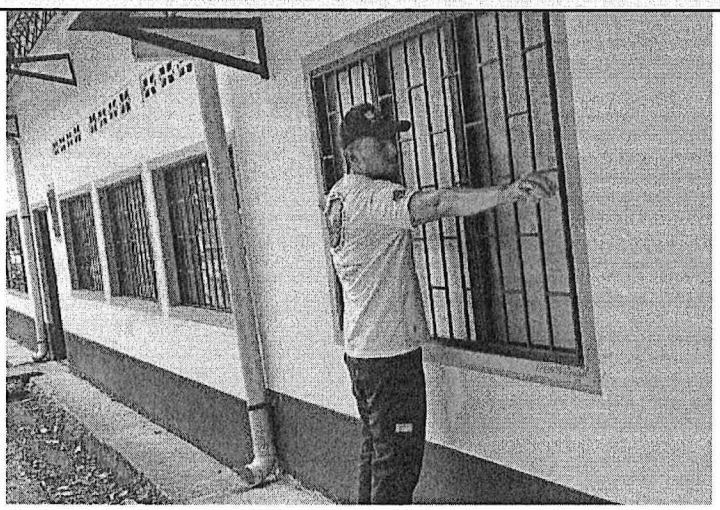
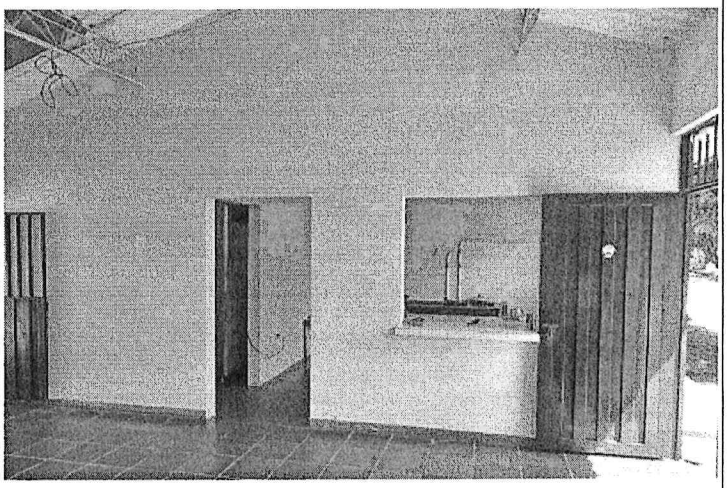
interior de la institucion en mal estado entre las consecuencias más visibles se encuentran las manchas en muros.

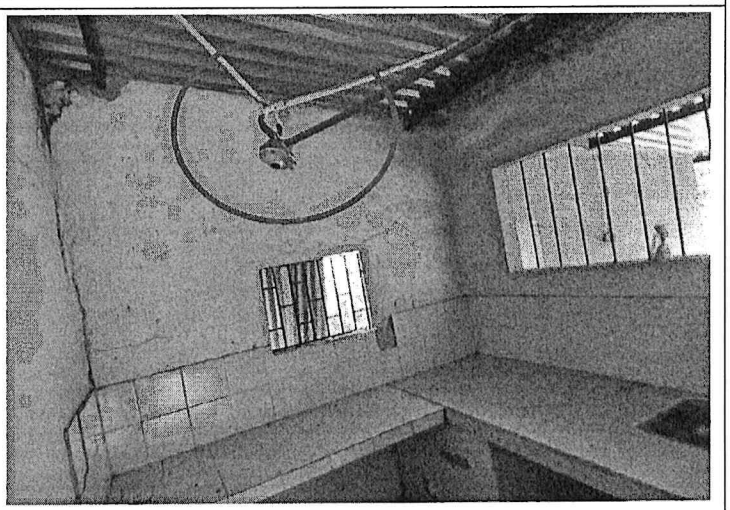
interior de la institucion en mal estado entre las consecuencias más visibles se encuentran las manchas en muros

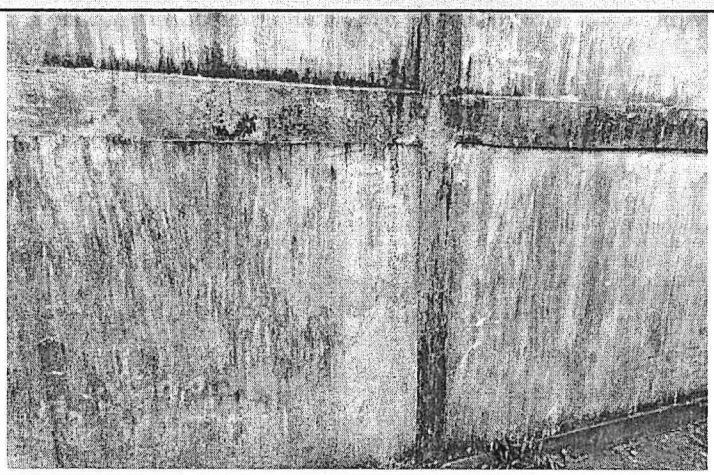
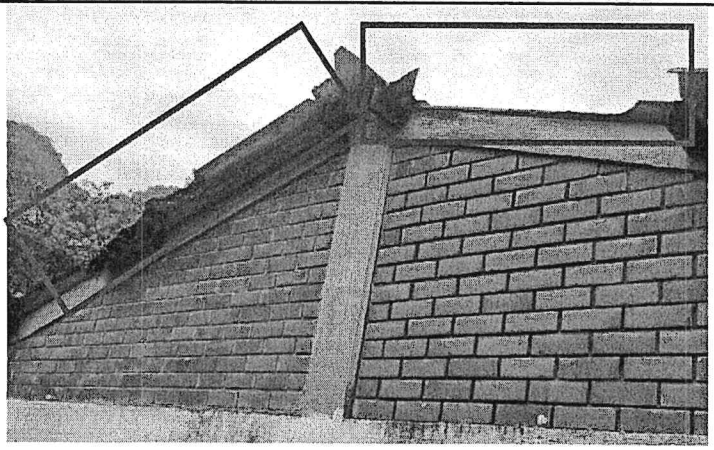
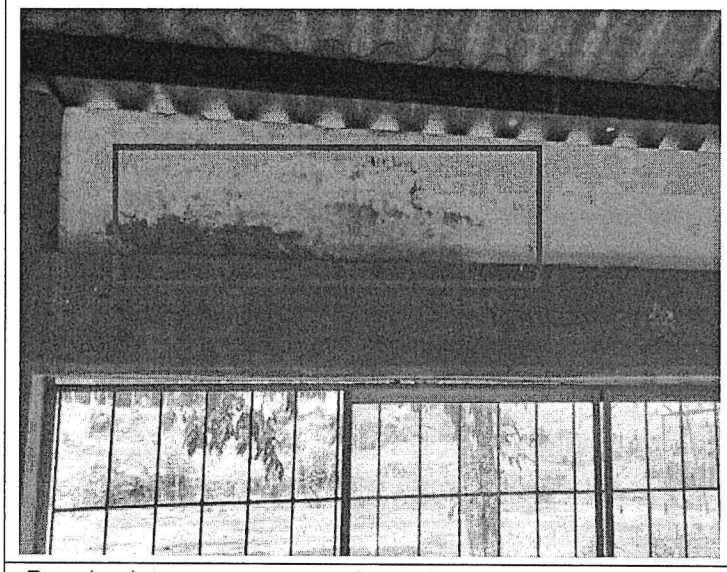
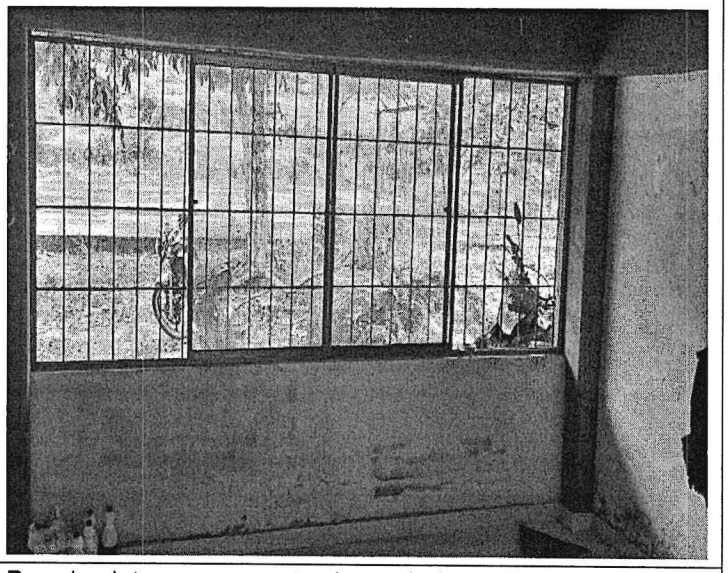
Se revisa y se mide las ventanas que requieren cambio de vidrio	Paredes internas presentan humedad y moho.

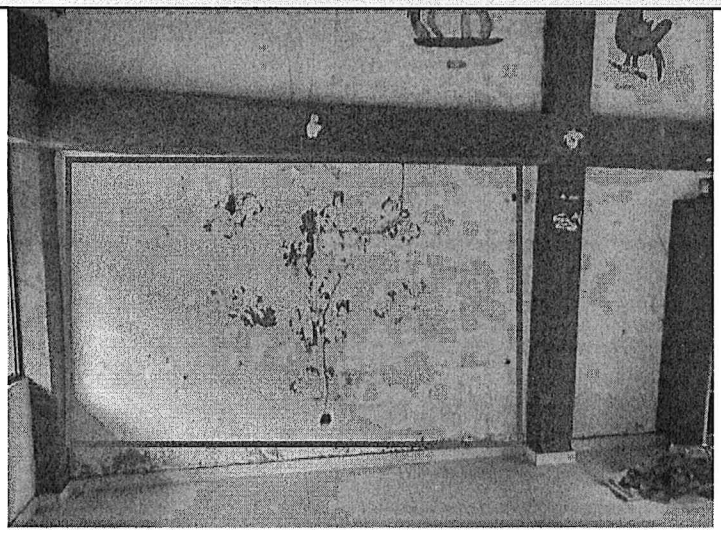
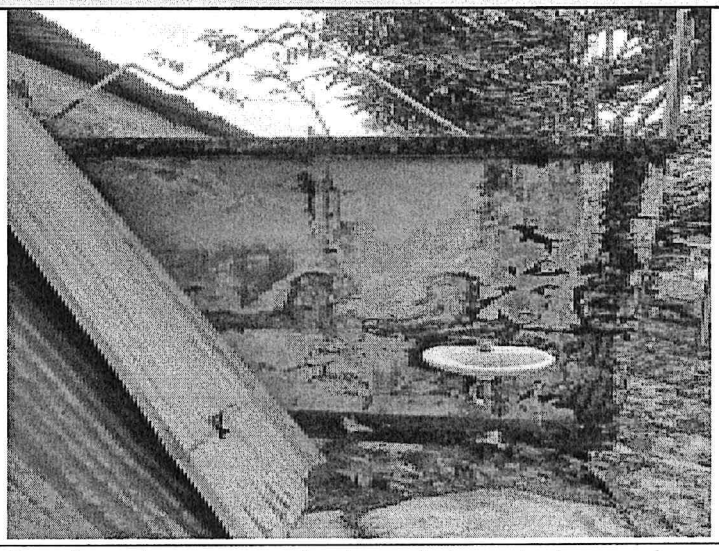
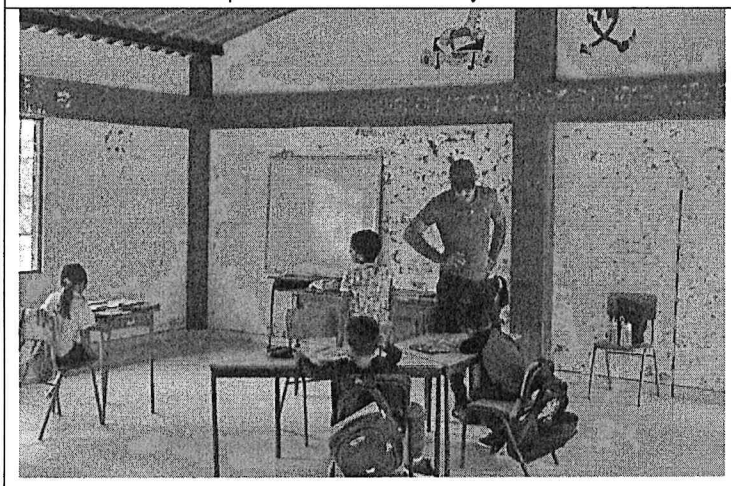
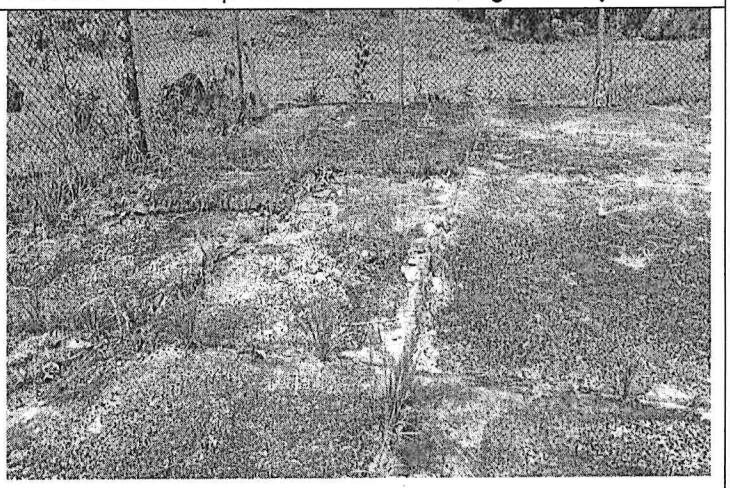
Registro de agua tapado con arena	se evidencio que no existe instalacion interna para gas y la tuberia de la luz requiere ser cambiada

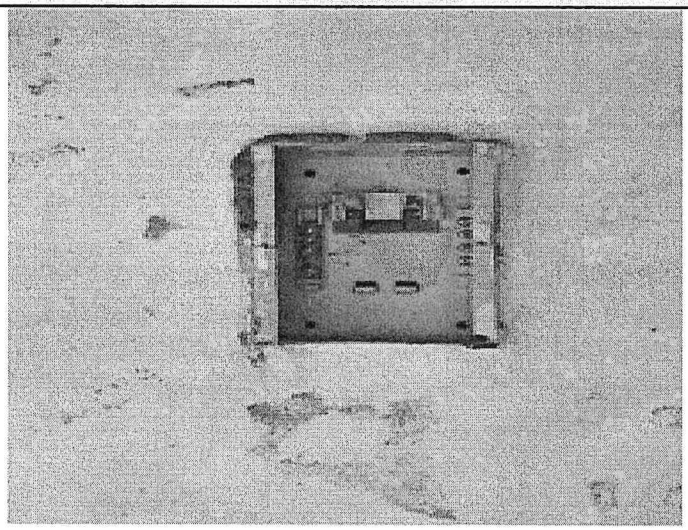
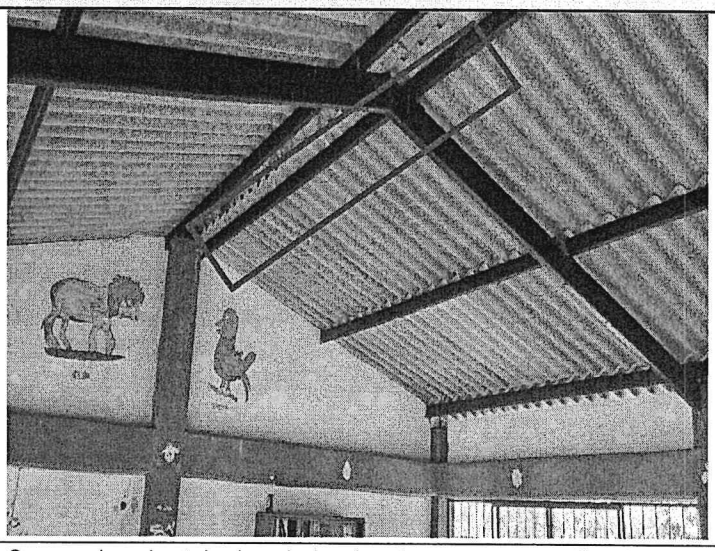
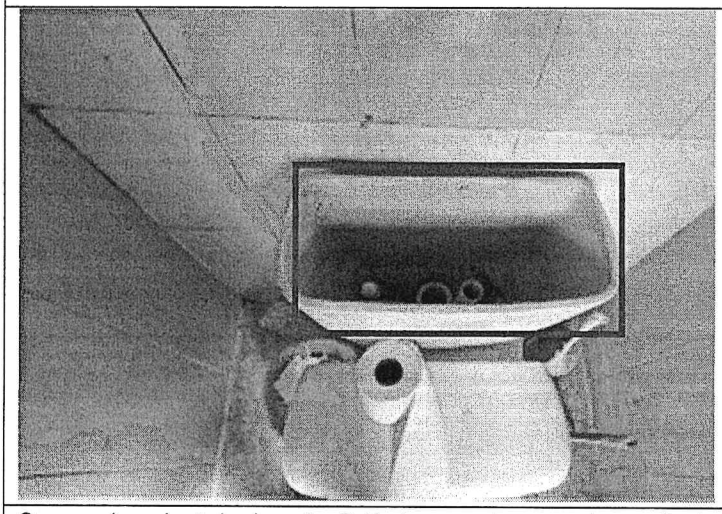
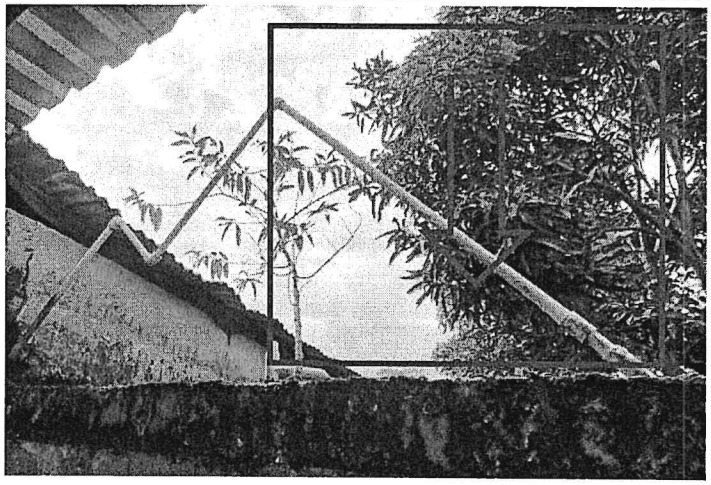
Fachada de la institucion en mal estado entre las consecuencias más visibles se encuentran las manchas en muros.	Tejas rotas debido a las fuertes lluvias y oleadas de brisa en epoca invernal.

Paredes internas presentan humedad y moho	Paredes internas presentan humedad y moho.

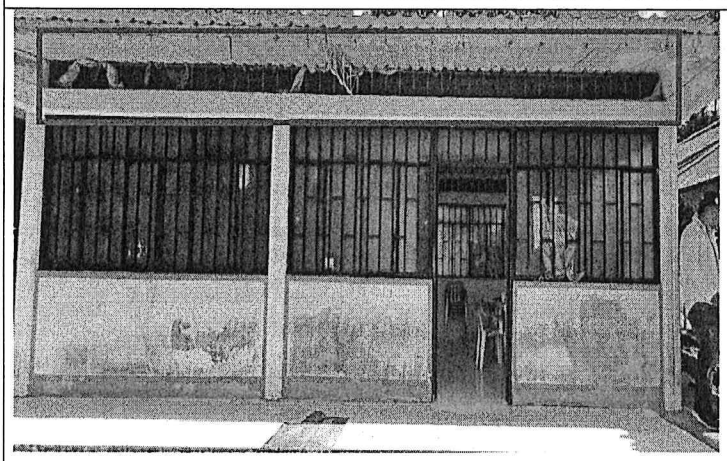
Tablero electrico no existe por lo que requiere instalacion nueva	Se requiere instalacion de luminarias para mayor iluminacion en clases

Se requiere instalacion de Griferia para tanque de sanitario para su buen funcionamiento	Se requiere instalaion de tanque elevado para abastecer la instalacion de agua para uso domestico ,aseo.

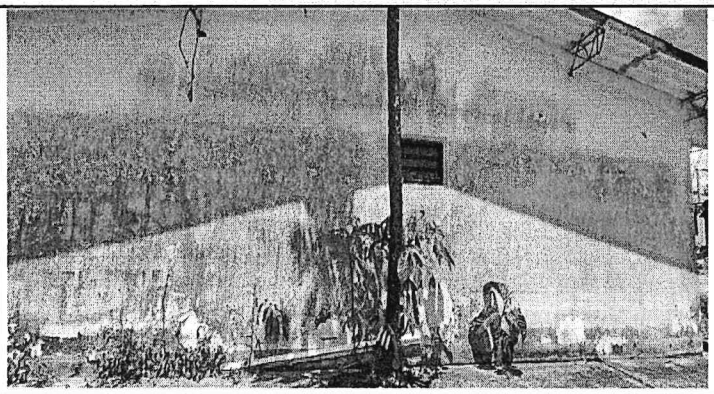
Paredes externas de la cocina con humedad requieren ser lavadas y pintadas

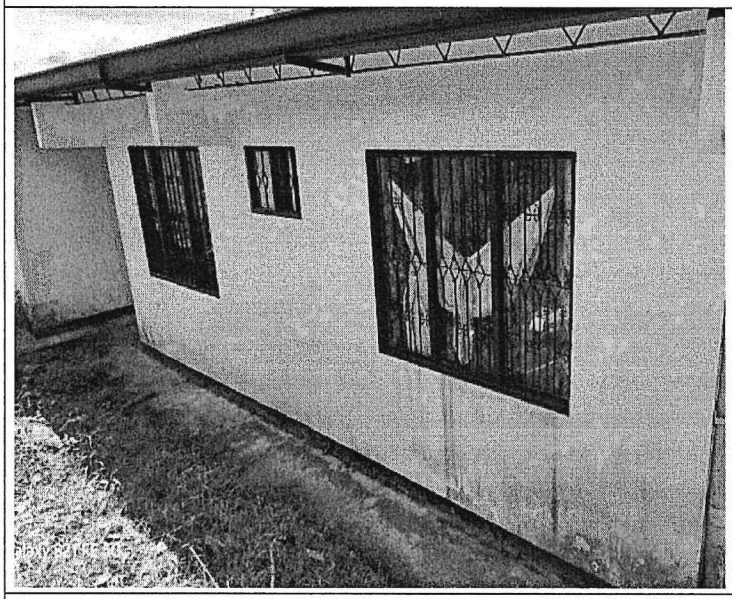
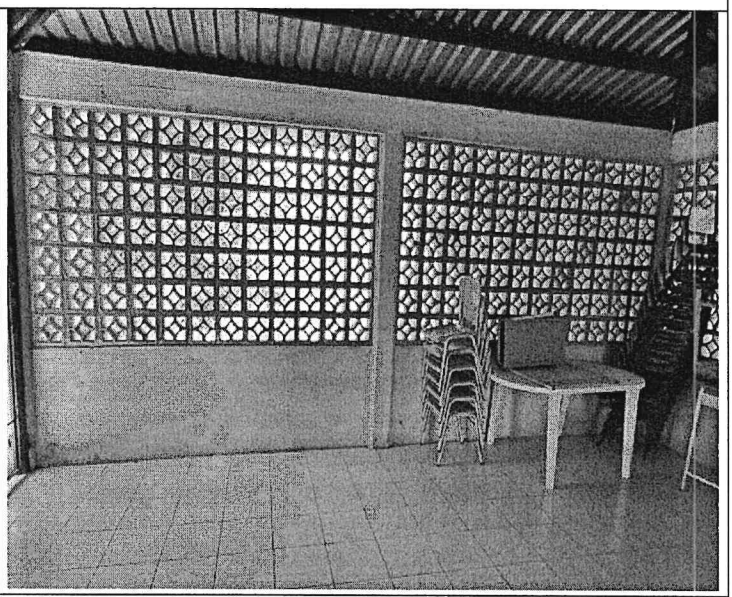
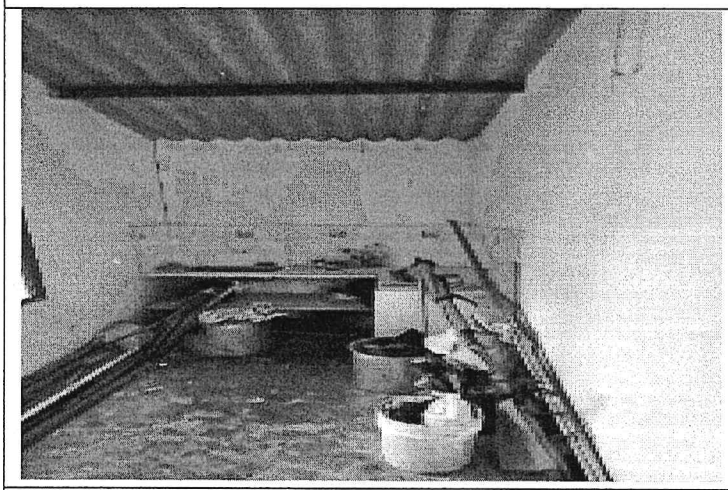
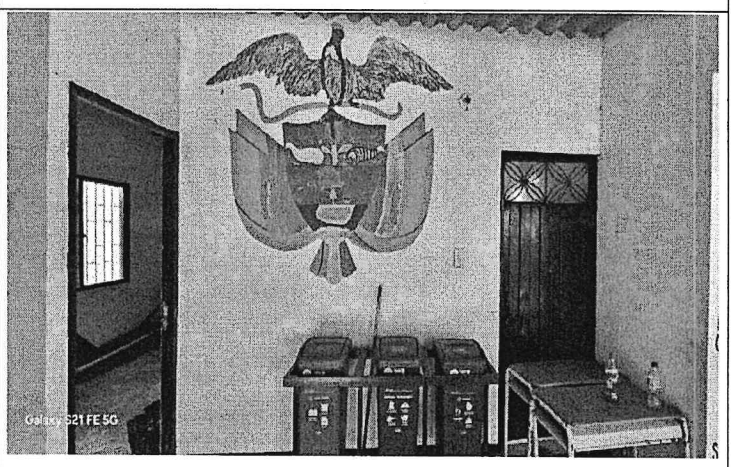
Deterioro de instalacion externa humedad y deteriorada la pintura

Cancha deportiva de palmichal se requiere ser lavada y demarcacion de las lineas con pintura

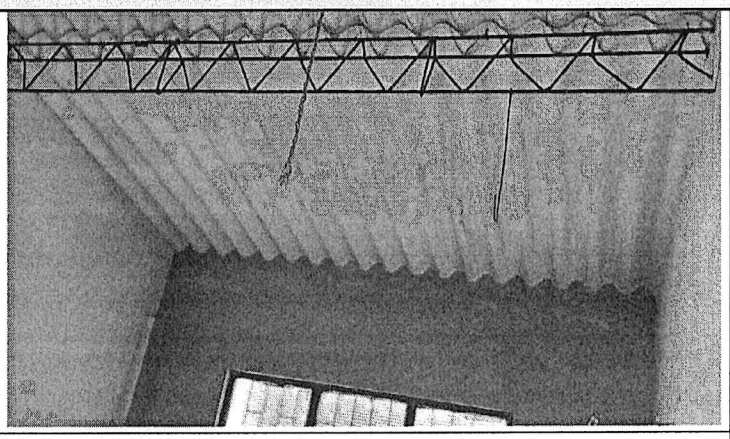
ESCUELA QUINCHALERA DEL MUNICIPIO DE SABANALARGA

Se presenta humedad y deterioro de la pintura externa de los salones de clases	Se requiere pintura en la parte interna del restaurante escolar

Paredes internas de salones con humedad requieren ser lavadas y pintadas	Se presenta humedad y deterioro de la pintura externa de los salones de clases

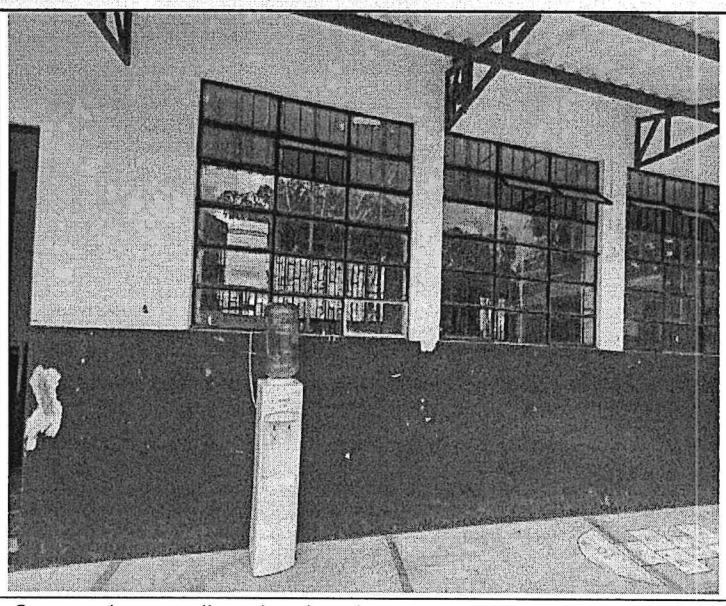
Se requiere pintar salones de primaria ya que presenta en mal estado

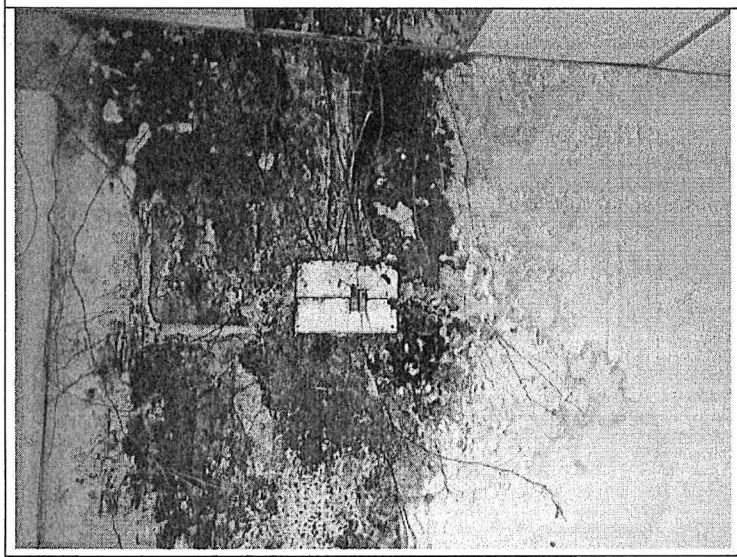
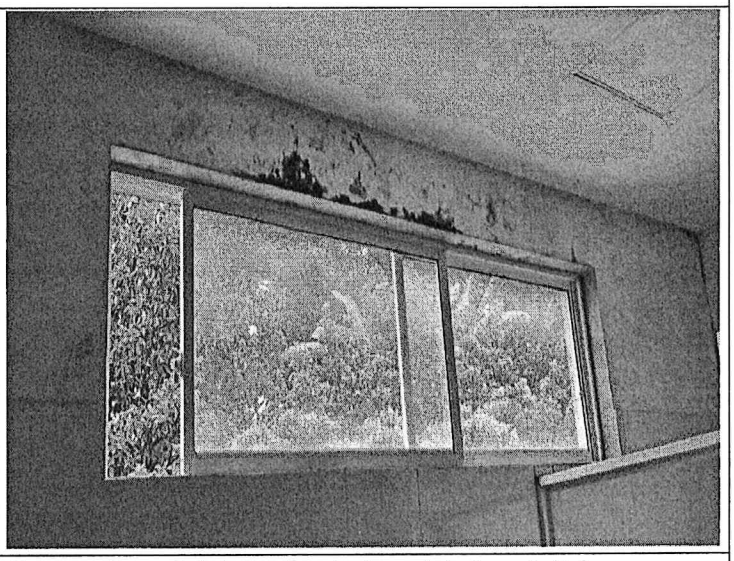
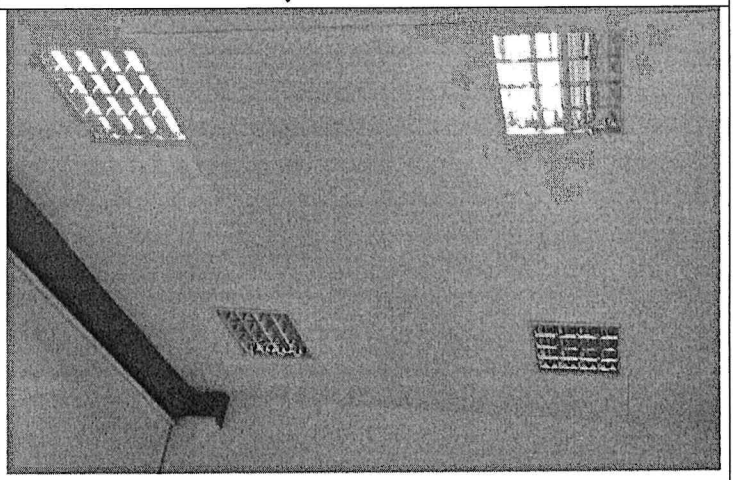
Se requiere realizar la instalacion de cielo raso en pvc para mejorar la calidad de via de los estudiantes

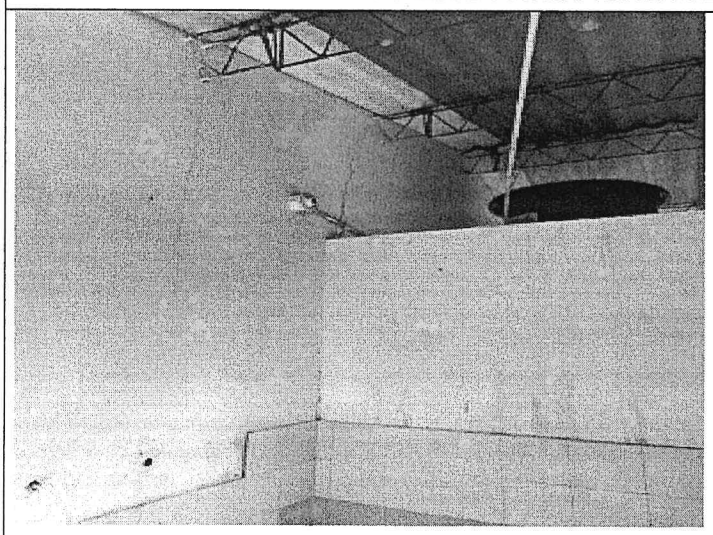
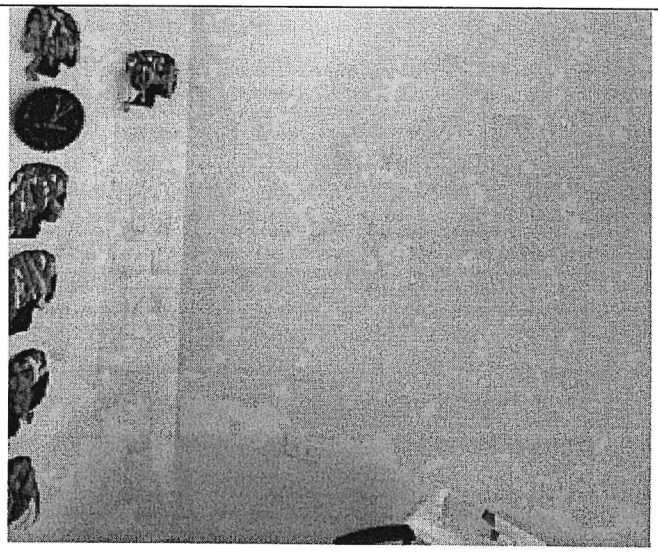
Se requiere pintura en la parte interna del vive digital ya que presenta humedades	Se requiere pintuta en los baños del vive digital ya que se encuentra en deterioro y con humedad

Se requiere el lavadodel muro ladrillo e instalacion de barniz debido a las humedades presentadas	Se requiere la instalacion de luminarias en aula de reuniones para mejorar la claridad de dicha aula

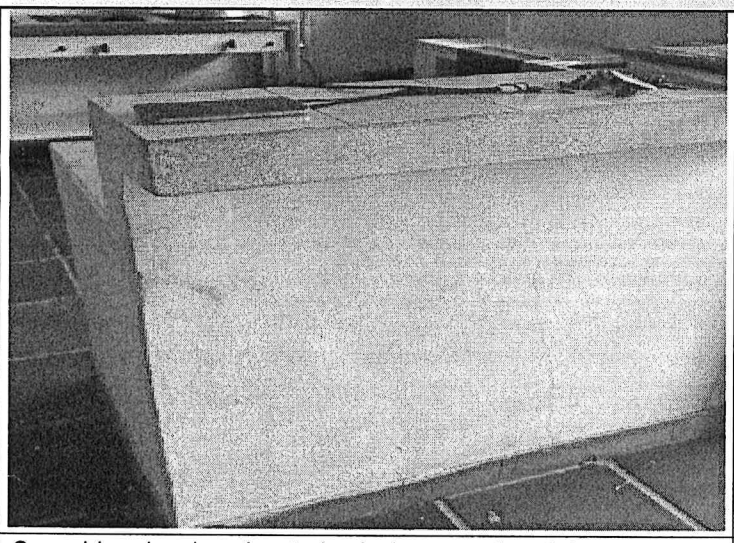
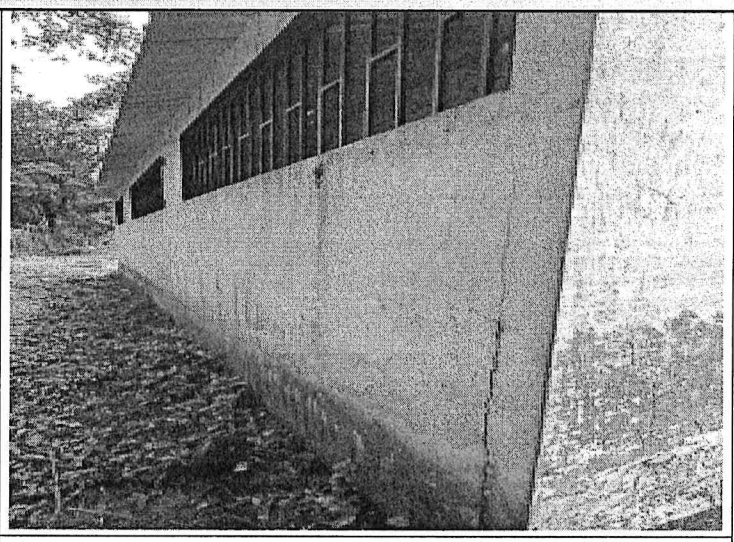
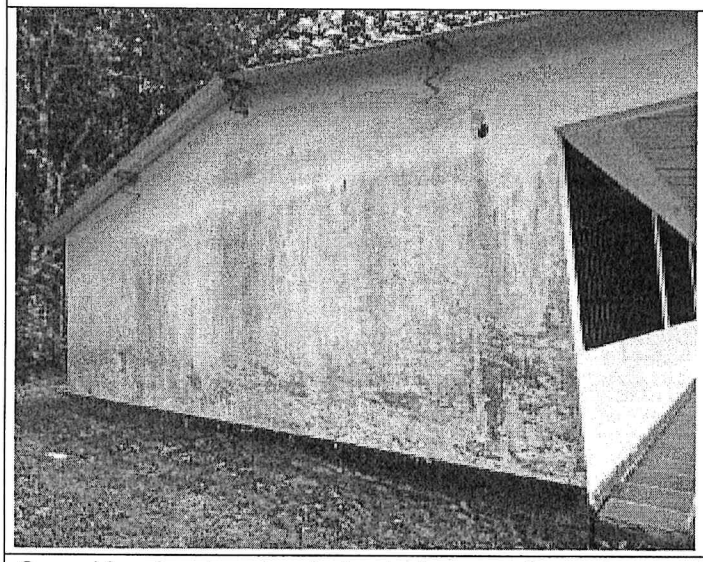
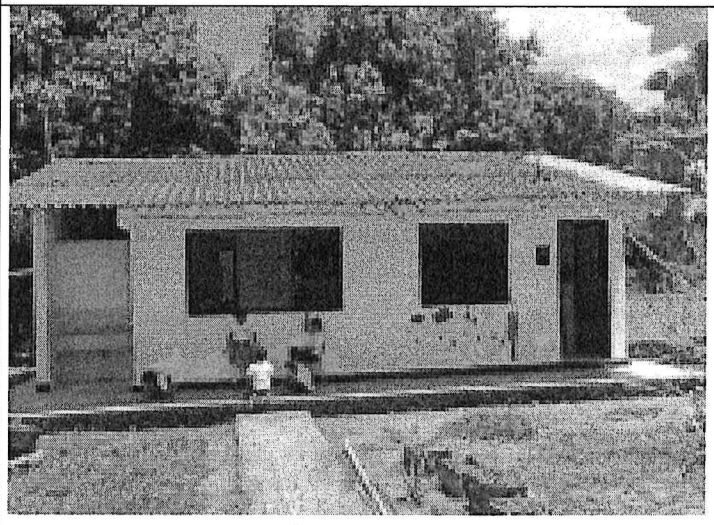
Se requiere la instalacion de griferia de lavamanos de los baños para brindar higiene a los usuarios	Debido a las lluvias presentadas se requiere la construccion de una cuneta tipo carcamo para recolectar las aguas lluvias para que no afecte a los salones por el mismo rebosamiento de las aguas

Se requiere pintura en los baños de la instalacion debido a su deterioro registrado	Se evidencio el mal estado de las paredes internas del aula principal locual es importante pintarlo para darle un mejor aspecto
