PCJC-066-2025

REFERENCIA: **CONTRATO No. LP-SID-003-2024** - ***REHABILITACIÓN DE LA MALLA VIAL DEL DISTRITO DE CARTAGENA DE INDIAS D.T. Y C. – FASE II»***

ASUNTO: SOLICITUD DE INTERVENCIÓN Y ENTREGA EN BUEN ESTADO DE REDES POR PARTE DE AGUAS DE CARTAGENA DEL SECTOR COLEGIO MANUELA BELTRÁN EN EL BARRIO CHILE.

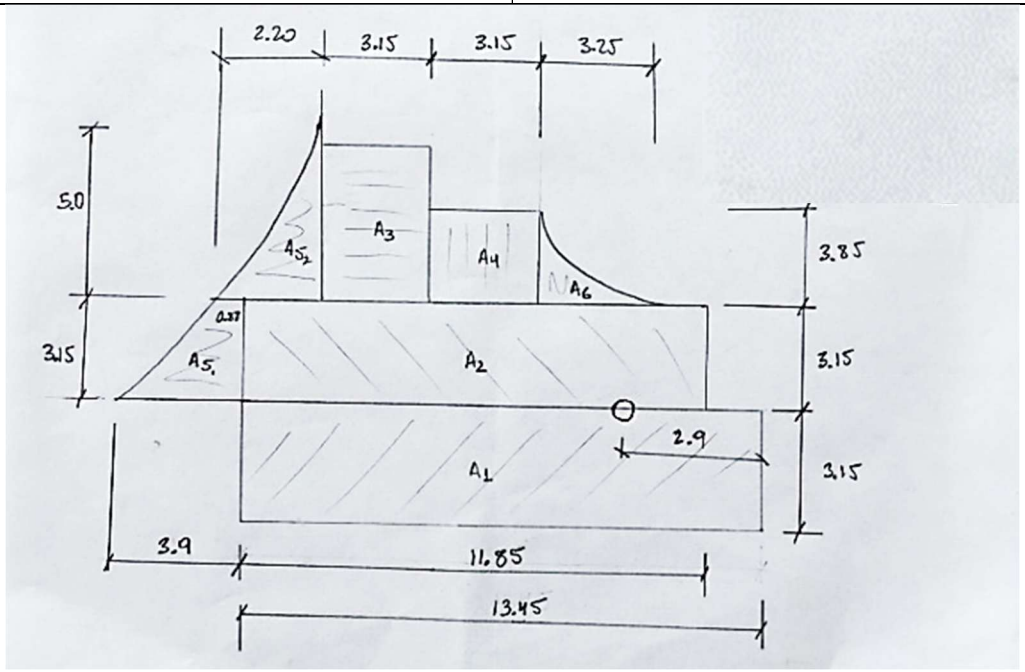
Área a Intervenir en Colegio Manuela Beltrán en Chile

De manera atenta nos permitimos informarles que al realizar la visita en el Sector del Colegio Manuela Beltrán en el barrio Chile en conjunto con la Alcaldía e Interventoría se localizó la zona a intervenir, que sería únicamente la reposición de las losas dañadas en la intersección como se evidencia en las fotografías.

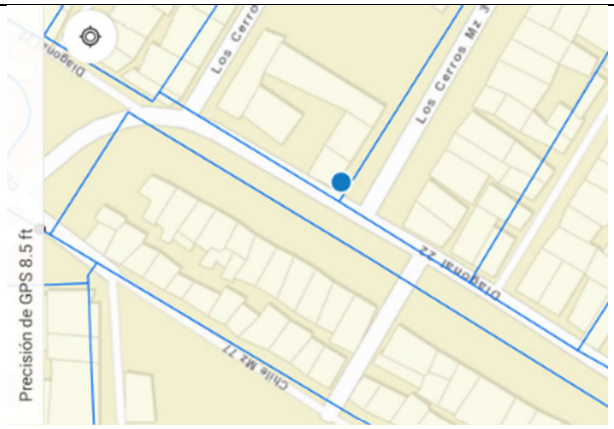
Adicionalmente se solicitó la Visita de Aguas de Cartagena en esa zona, para poder conocer el estado actual de las redes de alcantarillado y acueducto. Respecto al alcantarillado, se evidencia que hay un flujo de agua constante sobre la zona a intervenir debido a un canal que se encuentra unos metros más arriba y éste no está cumpliendo la función requerida.

Rebose de agua del canal

Debido a los hallazgos mencionados anteriormente solicitamos que por parte de Aguas de Cartagena se hagan primero las inspecciones y reposiciones de tubería necesarias para que el Consorcio PaviconstruJC pueda intervenir la zona. Y así, evitar sobrecostos por mayor tiempo de permanecía en obra, satndby de equipos, deterioro prematuro por escorrentía constante y daños a redes que desconocemos y cuyo estado se encuentra para cambio.
