ACTA No:	47
FECHA:	29 ABR 2025
CONTRATO DE OBRA No:	**CONSORCIO PAVICONSTRUJC** **CONTRATO No. LP-SID-003-2024 «REHABILITACIÓN DE LA MALLA VIAL DEL DISTRITO DE CARTAGENA DE INDIAS D.T. Y C. – FASE II».**
CONTRATO DE INTERVENTORIA No:	INGENIERA MÁSTER SAS **CONTRATO No. CMA-SID-004-2024 «INTERVENTORÍA INTEGRAL AL PROYECTO DE REHABILITACIÓN DE LA MALLA VIAL DEL DISTRITO DE CARTAGENA DE INDIAS D.T. Y C. – FASE II».**

OFICIO IM-MVC-091-25 Concepto – Especialista hidráulico respecto a ejecuciones en frentes

PRESENTACIÓN ESTADO DE LOS FRENTES

LP-SID-003-2024 Cuyo objeto es “REHABILITACIÓN DE LA MALLA VIAL DEL DISTRITO DE CARTAGENA DE INDIAS D.T Y C. – FASE II

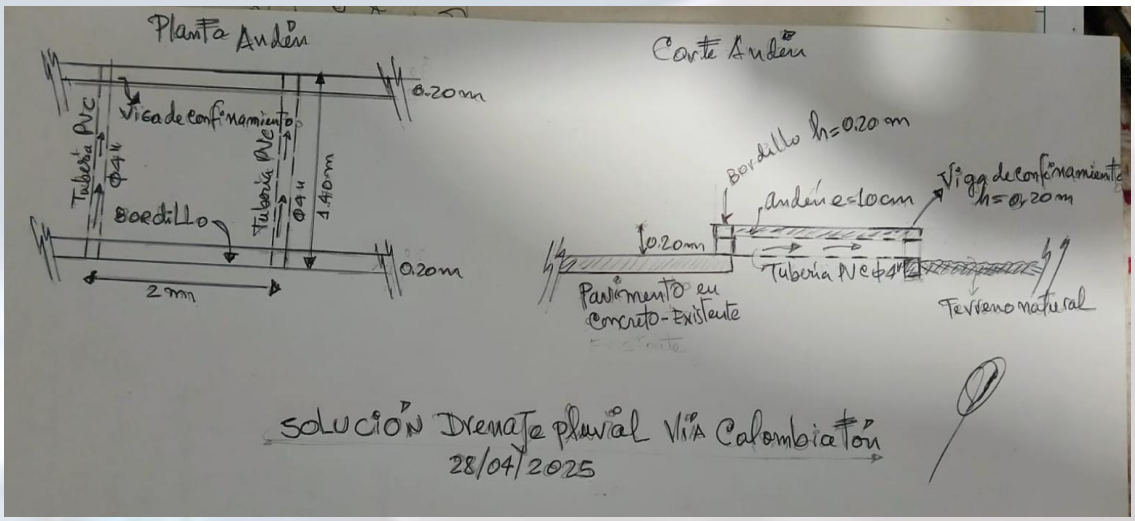
- En cuanto a la **Urbanización la India,** asistimos a una reunión convocada por la comunidad, el día 23/05/25, con la participación masiva de los entes de control, autoridades locales, ediles, veedores y acción comunal, y donde se volvió a explicar el alcance de los diseños para los drenajes pluviales y se les mostró planos, con algunas correcciones. En reunión previa el día anterior con el contratista. Se acordaron las correcciones de algunos detalles y cotas para una vez estén definitivos, regalarle una copia a la comunidad. Además, se hizo un recorrido del proyecto y se les explicó en campo, lo que se mostró en planos. Se explico, que nuestra solución va a reemplazar una obra que descarga en forma artesanal, mediante un tubo de 6" con insuficiente capacidad hidráulica siendo esto el principal problema de la inundaciones.

Imágenes del tramo final de Vía y definición de detalles con el contratista para instalación tuberías.

- Por otra parte, nuestra recomendación es que se inicie a la mayor brevedad, la instalación con mucho cuidado, de las tuberías de 20”, las cuales, según información recibida , se encuentran en sitio.

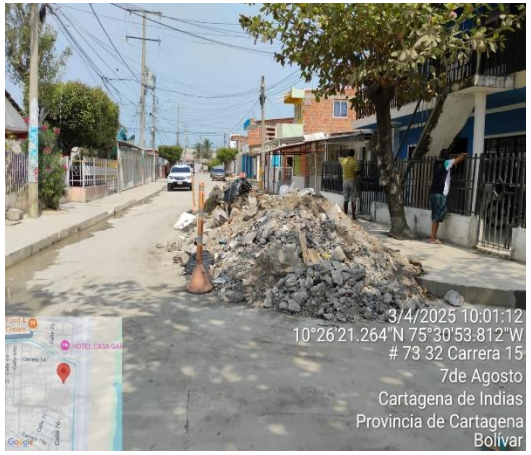
LOCALIDAD No. 1: B2_10 DANIEL LEMAITRE **LA POZA**

Subsanación pared salpicada de concreto

Empozamiento Agua en vía

Requerimiento subsanación fachada de vivienda

Requerimiento subsanación Tapa de registro

Técnicas: Corrección del empozamiento en la vía, Ejecución trabajos de pintura, terminación estimada 3 días Contratista manifiesta que la pintura del frente, va por cuenta de la alcaldía

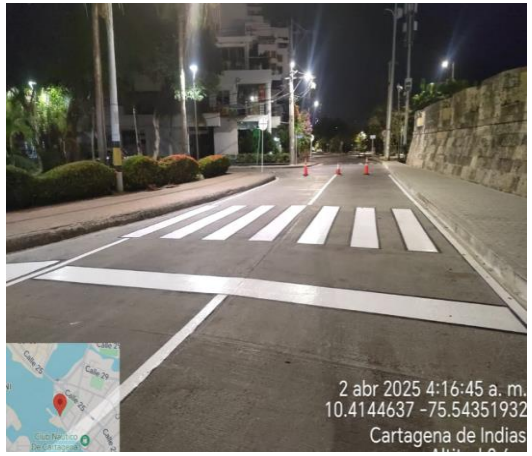
LOCALIDAD No. 1: B2_28 MANGA: **CLUB DE PESCA**

RCD Acumulado

Trabajos de pintura

Demarcación vial

Acabados en frente de obra

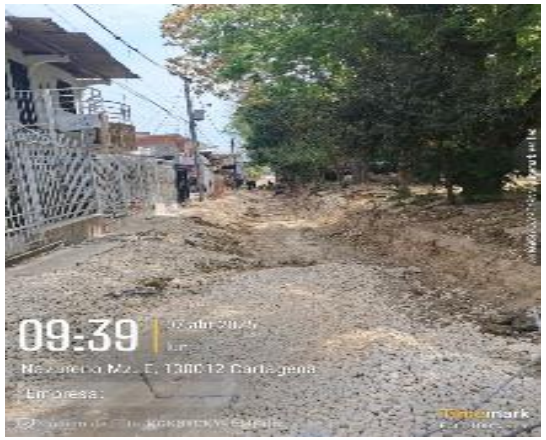
LOCALIDAD No. 3: B2_19: CEBALLOS : **2DA DE TRANSMISORES**

Subsanación parcial aspectos sst

Fundida Pavimento

Avance fundida andenes y bordillo

Técnicas: Se requiere por parte del contratista intensificar curado de 4 a 5 veces al día. Terminacion estimada en 1 o 2 semanas

SST: Requerimiento mejoras en señalización y cerramiento.
