ACTA DE ENTREGA CONVENIO No. MIE-CD-CI-042-25

INFORME DE CONDICIONES DE LA SEDE PROPUESTA POR LA ALCALDIA MUNICIPAL DE EL CARMEN DE BOLÍVAR, PARA EL FUNCIONAMIENTO DE LA OFICINA DEL MINISTERIO DE LA IGUALDAD.

Dirección del inmueble: Cra 46 # 24-21 Barrio Santander, El Carmen de Bolívar,

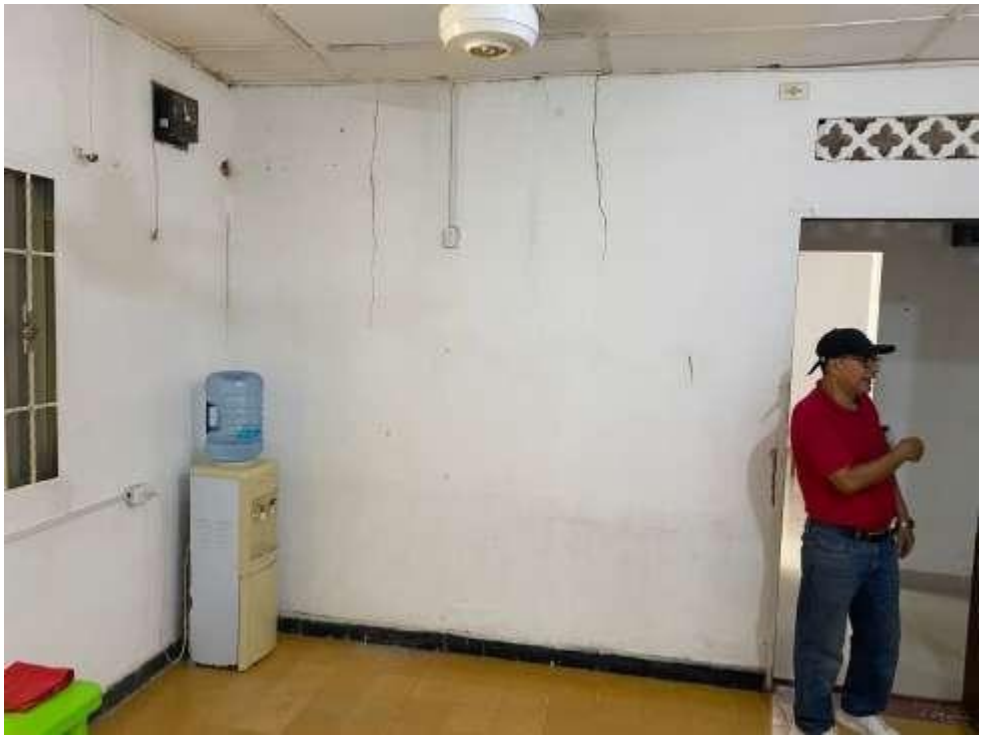
Área	Descripción
Oficina principal (cubierta)	Espacio rectangular, piso en baldosa, paredes blancas, techo con cielo raso deteriorado. Área aproximada de 30 m². Disponible completamente para el Ministerio de la Igualdad.
Zona semiabierta (área de reuniones)	Área techada exterior, piso en baldosa tipo mosaico, columnas metálicas, aproximadamente 40 m². Puede ser utilizada para reuniones o socializaciones pequeñas (máximo 20 personas).
Sala de espera (Inspección de Policía)	Área independiente amoblada con sillas tipo tándem, actualmente utilizada por la Inspección de Policía Municipal. Área aproximada: 35 m².

a) El inmueble requiere adecuaciones estructurales, eléctricas y de dotación para su adecuado funcionamiento.
b) El área de la oficina principal tiene el potencial para albergar la parte administrativa del Ministerio de la Igualdad, previa intervención en los aspectos de:
   - Reparación de grietas y humedades.
   - Mejoramiento de instalaciones eléctricas y luminarias.
   - Climatización (instalación de aires acondicionados).
   - Seguridad (refuerzo de accesos y cerraduras de la oficina principal).
   - Dotación completa de mobiliario y equipos tecnológicos.
   - La zona semiabierta puede ser adecuada como espacio complementario para actividades de socialización o reuniones de hasta 20 personas, previa dotación de sillas y ventilación.
