INFORME DE EJECUCION CONTRATO INTERADMINISTRATIVO No. 4600101084 DE 2024

Medellín, 17 DE JUNIO DE 2025 **Radicado Interno: 20252001013**

Asunto: informe de gestión mes de MAYO 2025

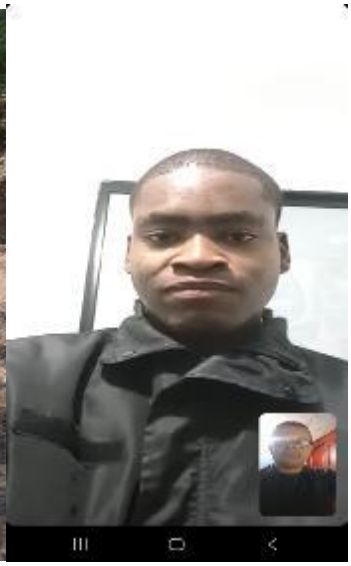
Ante la imposibilidad de subir al cerro las Tres Cruces y el Vivero Las cometas por los derrumbes presentados por las fuertes lluvias del mes de mayo y las actividades de adecuación de las vías que demoraron varios días, se realizó video llamada a los guardas que se encontraban de servicio en cada uno de los puestos.

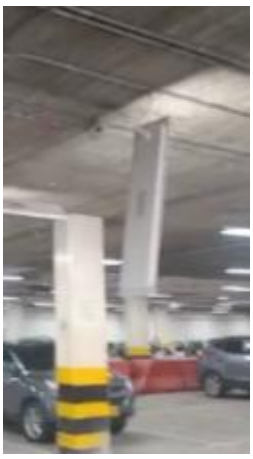
10/05/2025 – Caída de Lampara Sin Lesión a Personas

Siendo las aproximadamente las 15:30 horas, se presentó una falla estructural en la luminaria del sótano del parqueadero administrativo y oficial. Se reporta el desprendimiento parcial de una lámpara, la cual quedó suspendida únicamente por el cable de conexión eléctrica.

La causa probable es una sujeción deficiente de los soportes. Aunque no se registraron personas lesionadas, el incidente representa un riesgo eléctrico y de caída inminente de la luminaria, además del daño material ya ocasionado a la lámpara. La intervención inmediata del área permitió solucionar la situación siendo las 16:00 horas.

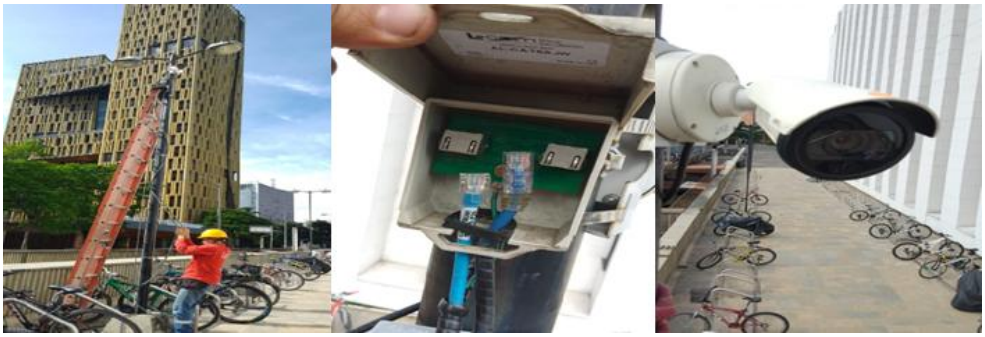
DOMO PRINCIPAL

9/05/2025	65675	autorizada Visita diagnóstica para atender la siguiente novedad: Cámara escaleras de emergencia piso 11 está perdiendo visual. R//: Se realiza vista diagnóstica a la cámara escaleras de emergencia piso 11 del CAD, la cual reportaron con pérdida de visual se verifican conexiones y se ajustan se reinicia la cámara, queda operando con normalidad	Visita_Diagnostico#7
12/05/2025	65641	autorizada Visita diagnóstica para atender la siguiente novedad: Cámara ascensores servidores piso 3 se encuentra con intermitencia, R//: Se realiza vista diagnóstica a la cámara ascensor servidores piso 3 CAD, la cual reportaron con intermitencia. Se	Visita_Diagnostico#8

CÁMARA ESCALERAS EMERGENCIAS PISO 11

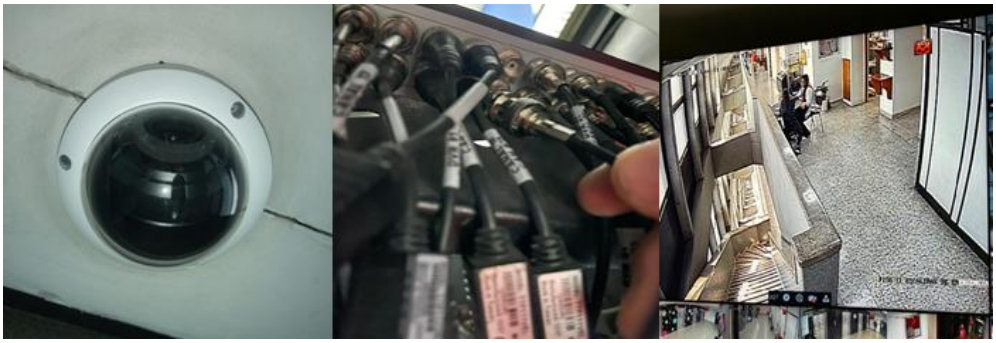
CÁMARA ASC SERVIDORES PISO 3

FECHA ATENCIÓN	ATS	DESCRIPCIÓN SOLICITUD ESU	INFORME
		procede a revisar la cámara localmente, se ajustan las conexiones y la fuente, se reinicia la cámara y queda operando con normalidad.	
14/05/2025	65401	Me ayudas por favor programando visita para revisar las siguientes novedades reportadas en el CAD, este reporte se me hace muy familiar, no s si ya dimos respuesta en algún momento a estas novedades: ✓ Cámara Cuarto de Máquinas, su visual está deteriorada por desgaste. ✓ Programar recorrido del Domo *(PTZ)* ingreso principal se encuentran fijo ✓ Domo ingreso principal la imagen se distorsiona y presenta intermitencia de la visual. ✓ Cámara Sótano Ingreso Taquillas se encuentra intermitente (pierde visual y grabación de forma inesperada). ✓ Algunas cámaras del Sistema Genetec Security Desk se encuentran con la visual distorsionada, se desconoce el motivo. (Visita diagnóstica Domo Ingreso principal) R//: Se realiza visita diagnostica al domo ingreso principal del CAD, el cual reportan con imagen distorsionada y con intermitencia en la visual, se verifico el domo localmente pero no responde, se verifican el cable UTP y las conexiones y se encuentran los conectores RJ 45 defectuosos, se requiere vista correctiva para el cambio de conectores y dejar la cámara operando con normalidad.	Visita_Diagnostico#4

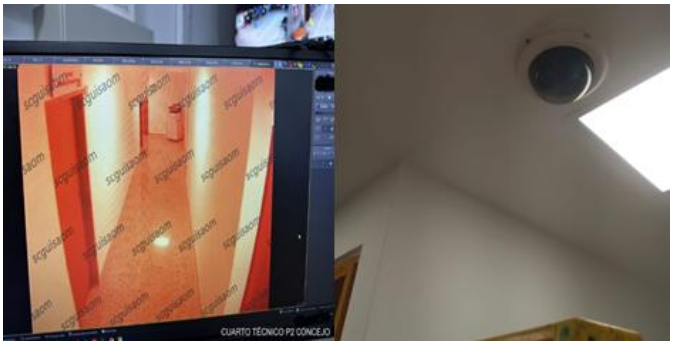
CÁMARA OFICINA 220

FECHA ATENCIÓN	ATS	DESCRIPCIÓN SOLICITUD ESU	INFORME
13/05/2025	65730	Se evidencia cámara del concejo cuarto técnico del piso 2 en la imagen un color. Visita aprobada vía telefónica R//: Se realiza visita diagnostica a la cámara cuarto técnico piso 2, la cual se encuentra con problemas de color en la visual, se procede a revisar la falla, se reinicia la cámara y se verifican conexiones, pero el problema persiste. Se requiere visita correctiva para continuar con la solución.	Visita_Dignostica#2
9/05/2025	65729	cámara del concejo piso 2 corredor oficina 220 continua fuera de línea y sin grabación desde el día sábado. Visita aprobada vía telefónica R//: Se realiza visita diagnostica a la cámara del corredor oficina 220, piso 2 del concejo de Medellín, la cual se encuentra sin visual, se procede a revisar a través del encoder y el switch y no responde ping, se requiere visita correctiva.	Visita_Dignostica#1

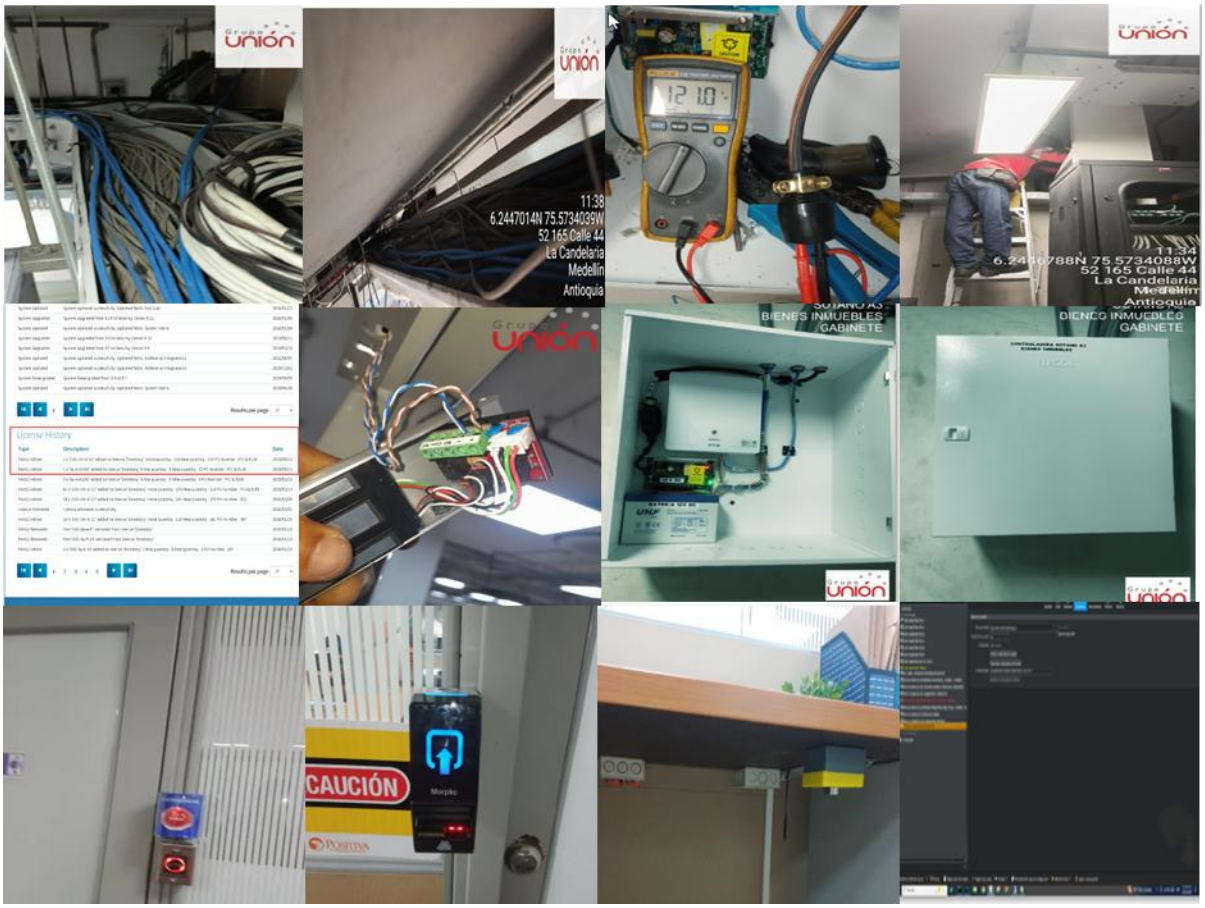
Se realiza suministro e instalación de: 1 controladora Axis de 2 puertos, modelo AI610, con serial B8A44FC70DDF1, 2 licencias incluyen el el avanteg de geneteg, 1 gabinete 35x25x20, 1 fuente 12v 5 amp con batería de respaldo, 2 botones de pulso, Gabinete y demás elementos de infraestructura relacionados en la propuesta económica. Se realiza e instalación de control de acceso en unidad de mantenimiento sótano del CAD.

Así mismo, se realiza instalación de 1 electroimán serc-lam modelo G 941SA600, 1 gato hidráulico marca entercor modelo sd-c101-560, 1 botón de pánico marca STI modelo S 524A2EM-ES, botón no touch marca enforce modelo SD-927 FKC- KSA, y 1 Biométrico Serial 2046SML0005465 existente, que se encontraba anteriormente en el piso 4.

Se realizaron pruebas de funcionamiento y el sistema de control de acceso queda operando correctamente. La actividad queda consignada bajo los números de **ATS 65691-65692-65693** anexas en el presente informe.

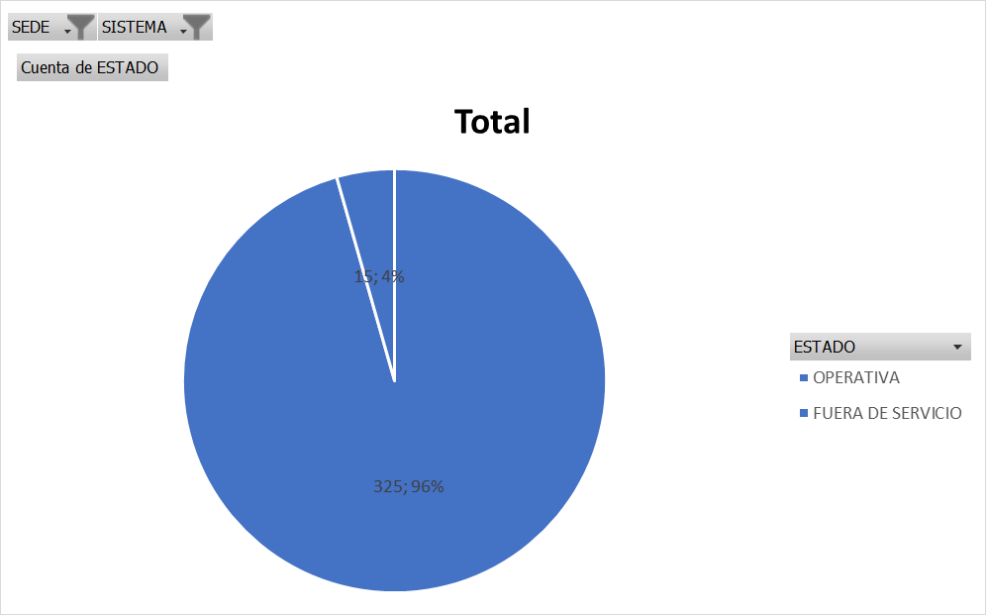
ESTADO DEL SISTEMA CONTROL DE ACCESO CAD

En la siguiente tabla e imagen, se evidencia que el estado del sistema a la fecha del **15** de mayo del 2025 se encuentra en el **96%** de operatividad.

OBSERVACIONES: Los equipos fuera de servicio son, electroimán 600lb (puerta ingreso evaluación financiera, Electroimán 600lb (puerta 1 ingreso subsecretaria, Electroimán 600lb (puerta 4 ingreso subsecretaria; Botón no touch (salida puerta 2 ingreso secretaria hacienda; Botón no touch (salida puerta 3 ingreso pagos hacienda; Botón no touch (salida puerta 4 ingreso secretaria hacienda.

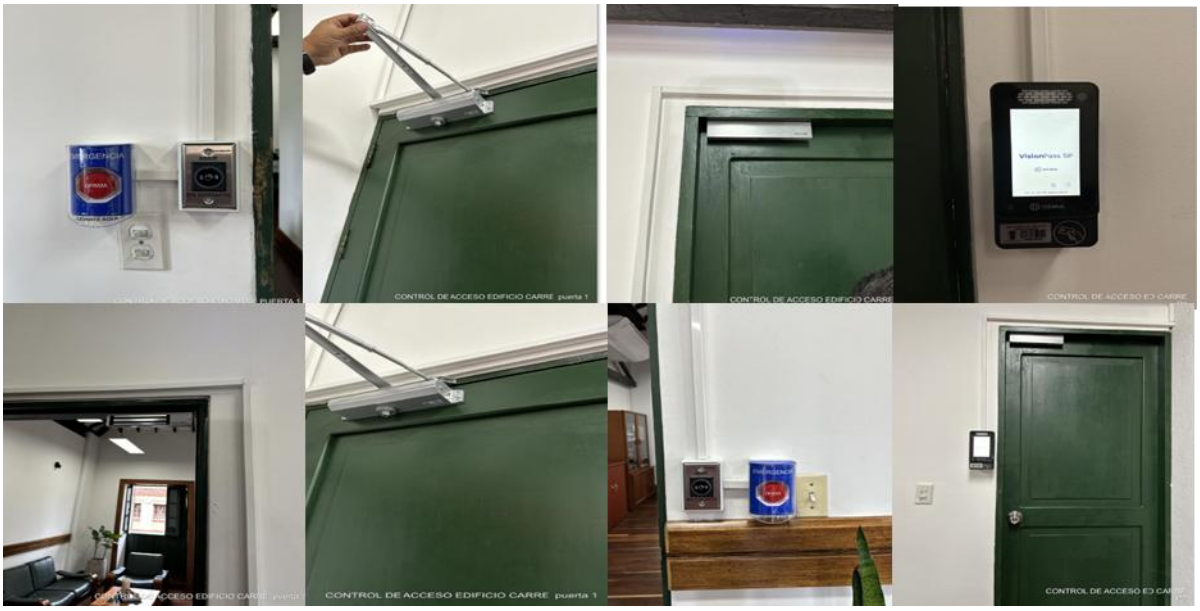
EDIFICIO CARRÉ

CONTROL DE ACCESO EDIFICIO CARRE puerta 1
CONTROL DE ACCESO EDIFICIO CARRE puerta 1
