**ASUNTO:** INFORME DE GESTIÓN DE ACTIVIDADES CORRESPONDIENTES AL PERIODO 5 **de Junio de 2025 – 4 de Julio de 2025.** Mediante el presente, remito a usted Informe de la gestión adelantada en mi condición de Contratista de la Gerencia de Capital Social del Departamento, según contrato de prestación de servicios No. **202500781.**

## Informe de Inspeccion CDI, CDLJ y CDV.

### ESTADO ACTUAL DE LAS INSTALACIONES CDI SUAN, LAS PALMAS.

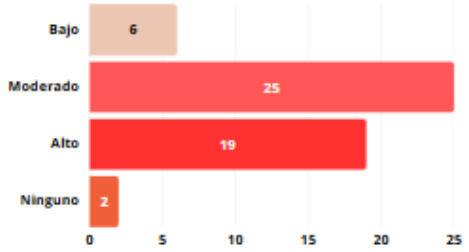
Tabla : Niveles de Deterioro por Ubicación (en Cantidades)

El estado de la infraestructura de cada institución según su uso ha mostrado que los CDV presentan daño moderado y bajo siendo estas las instituciones con menor nivel de deterioro.
CDLJ es la ubicación más crítica, con 100% de sus estructuras deterioradas (2 en ALTO y 1 en MODERADO), lo que indica la necesidad de intervención inmediata
CDI concentra la mayor cantidad de deterioro severo, con 17 estructuras en ALTO (53%) y 12 en MODERADO (37%), representando el mayor riesgo estructural y funcional
El 84,6% del total de estructuras (44 de 52) requieren intervención, de las cuales 19 presentan deterioro ALTO, priorizando acciones correctivas urgentes para evitar fallas estructurales
