ACTA DE VECINDAD

FICHA TECNICA SOBRE ESTADO ACTUAL DE LAS PROPIEDADES

OBJETO: CONTRATAR POR EL SISTEMA DE PRECIOS UNITARIOS FIJOS SIN FÓRMULA DE AJUSTE, LAS OBRAS DE MANTENIMIENTO, ADECUACIÓN Y MEJORAMIENTO DE INMUEBLES DONDE FUNCIONAN OFICINAS DE REGISTRO DE INSTRUMENTOS PÚBLICOS A NIVEL NACIONAL, POR AGRUPACIONES. GRUPO 3

ACTA No.: 1	FECHA DD 08	MM 09	AA 2025
OBRA: SNR SILVIA- CAUCA

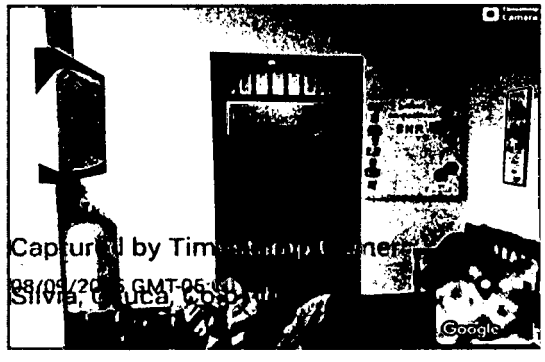
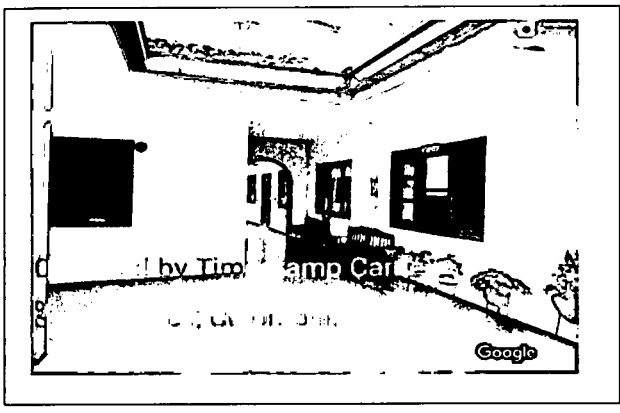
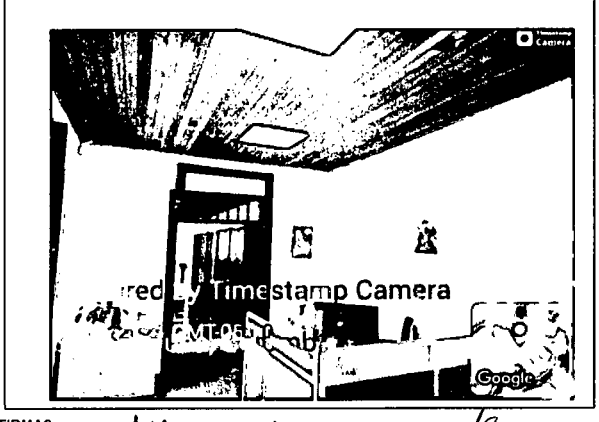
ESTRUCTURA: ESTRUCTURA APORTICADA VIGAS Y COLUMNAS EN CONCRETO EN BUEN ESTADO	GRIETAS Y FISURAS NO SE EVIDENCIA DEFORMACIONES ESTRUCTURALES. LOS CIELOR ASOS EN CONCRETO PRESENTAN FISURAS .
MUROS:MAMPOSTERIA CONVENCIONAL BUEN ESTADO.	HUMEDADES: EVIDENCIAN HUMEDADES EN LA PARTE INFERIOR EN MUROS COLINDANTES , EN LAS ZONA DE ARCHIVO Y OFICINAS.
CUBIERTA: ESTRUCTURA DE MADERA DE CUBIERTA EN MAL. ESTADO CUBIERTA EN TEJA DE BARRO EN MAL ESTADO	PISOS: BALDOSA BUEN ESTADO AL INTERIOR DE LAS OFICINAS Y PASILLOS.
FACHADA: PINTURA EN MAL ESTADO. VIGA CANAL PRESENTA HUMEDADES - ALGUNOS ELEMENTOS PRESENTAN FISURAS.	CARPINTERIA MADERA: SE ENCUENTRA EN BUEN ESTADO
CARPINTERIA METALICA: SE ENCUENTRA EN BUEN ESTADO	OTRO:_Cuál? CIELO RASOS EN MAL ESTADO

ESTRUCTURA DE MADERA EN MAL ESTADO
CUBIERTA EN TEJA DE BARRO EN MAL ESTADO
- HAY CIELO RASOS EN MADERA Y CONCRETO EN MAL ESTADO
VIGAS CANALES COLAPSADAS
PINTURAS EN MAL ESTADO
