CASA MUSICAL EDWIN GUATAVITA
NIT 93.154.208-4

Fúquene, septiembre 15 de 2025

CLASE DE CONTRATO:	MC 022
NUMERO DE CONTRATO	CSMC 136-2025
OBJETO DEL CONTRATO	MANTENIMIENTO DE INSTRUMENTOS MUSICALES PARA FORTALECER LOSMPROCESOS ARTÍSTICOS Y CULTURALES DE LA BANDA FIESTERA DE FÚQUENE – CUNDINAMARCA (INCLUYE SUMINISTRO DE PIEZAS QUE REQUIERAN CAMBIO)
NOMBRE DEL CONTRATISTA:	EDWIN ROLANDO GUATAVITA CASTRO
NIT EN CASO DE PERSONA JURÍDICA	93154208-4
NOMBRE DEL REPRESENTANTE LEGAL	N/A
NO. DE CÉDULA DEL CONTRATISTA:	93.154.208
VALOR INICIAL DEL CONTRATO	$12.000.000
VALOR ADICION 1	N/A
VALOR TOTAL DEL CONTRATO	$12.000.000
PAGO NO.	01 PARCIAL
PERIODO DE PAGO	POR EL 06 DE AGOSTO AL 15 DE SEPTIEMBRE DE 2025
VALOR DEL PAGO	6.000.000
SUPERVISOR DEL CONTRATO	CAROLINA CASTILLO ROJAS Secretaria General y de Gobierno
REGIMEN TRIBUTARIO	Responsable de IVA SI [ ] NO [X]

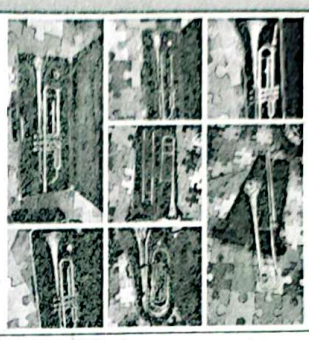
ÍTEM	INSTRUMENTO	DESCRIPCIÓN DEL MANTENIMIENTO Y/O REPARACIÓN	REGISTRO FOTOGRAFICO Y OBSERVACIONES	CANT
1	**TROMBON YAMAHA YSL-354, SERIE 373557**	Se les realizo desensamblaje al **TROMBON YAMAHA YSL-354,** limpieza del cuerpo con un paño de microfibra para eliminar huellas, grasa y polvo, aplicación de productos abrillantadores adecuados según el acabado (laca o plateado), limpieza interna con agua tibia, jabón neutro y escobillas especiales, enjuague y secado completo para evitar oxidación o acumulación de residuos, aplicación de crema o aceite especial para varas, asegurando un deslizamiento suave y sin ruidos, pulverización con agua para mantener la lubricación activa durante la ejecución, revisión de la bomba de afinación, limpieza y engrase de la bomba para evitar trabas o pérdidas de aire, revisión de la boquilla, eliminación de abolladuras en el cuerpo o vara usando herramientas de precisión (mandriles, barras y roldanas), sustitución de corchos, fieltros y topes, reemplazo de piezas de goma o fieltro que amortiguan movimientos o sirven de soporte, verificación de la acción del gatillo y ajuste de muelles o cuerdas		3

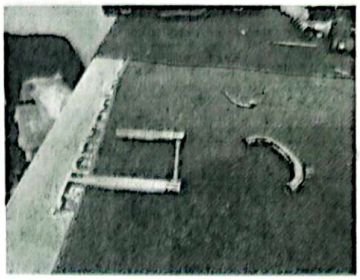
2	**TROMBÓN DE VARA MARCA YAMAHA**	Se le realizo la reparación y mantenimiento del **TROMBON DE VARA MARCA YAMAHA** en el salón cultural y se hicieron ajustes de la alineación entre la vara interior y exterior del trombón de vara utilizando herramientas de precisión, este proceso es esencial para evitar fricción, atascos y pérdida de velocidad en el movimiento, eliminación de abolladuras, reparación de abolladuras en la vara o el cuerpo que afectan el flujo del aire y el movimiento suave, uso de varillas, mandriles y otras herramientas especializadas, reparación o limpieza de la bomba de afinación, limpieza y lubricación de la bomba para evitar obstrucciones o falta de ajuste en la afinación, sustitución de corchos, topes y fieltros, reemplazo de piezas que ya no cumplen su función amortiguadora o de soporte.		1

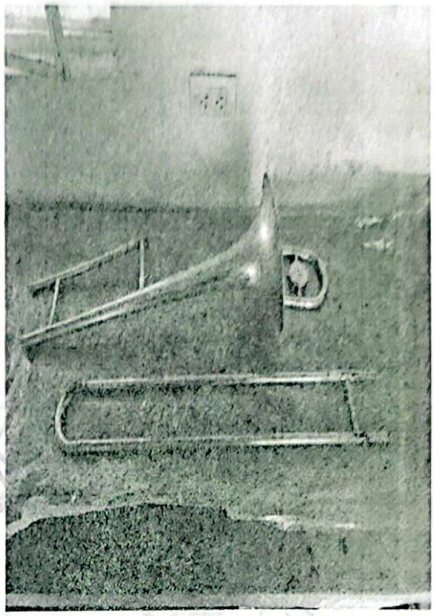
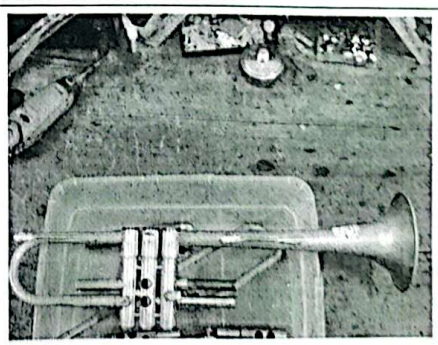
4	**TROMPETA YAMAHA YTR 1335, SERIE 653332**	Se les realizó mantenimiento a las **TROMPETAS YAMAHA YTR 1335** , lavado con agua tibia, acido, escobillas específicas para las bombas y el tudel, enjuague completo y secado cuidadoso para evitar corrosión, lubricación de pistones, aplicación de aceite especial para pistones, asegurando suavidad y velocidad en el funcionamiento, verificación de la alineación y el correcto asentamiento de cada pistón en su válvula correspondiente, lubricación de bombas (corchetes), aplicación de grasa para bombas en las secciones móviles, para mantener la estanqueidad y evitar que se atasquen.		2
5	**TROMPETA YAMAHA YTR 1335, SERIE 424976**	Se les realizo alineación de pistones desajustados a las **TROMPETAS YAMAHA YTR 1335**, limpieza profunda de pistones trabados o sucios, sustitución de muelles, fieltros o topes en mal estado, reparación de bombas atascadas, liberación de bombas trabadas mediante métodos controlados, evitando daños al metal, limpieza interna de residuos acumulados, eliminación de abolladuras, uso de		2

herramientas especializadas para desabollar áreas afectadas, restaurando el flujo del aire y la estética, corrección de fugas de aire, revisión de juntas, soldaduras y encajes, reparación o resoldado en caso de filtraciones, sustitución de piezas menores, Reemplazo de tornillos, topes de goma, corchos o fieltros según sea necesario.		
6	**TROMPETA YAMAHA YTR 1335, SERIE 127969**	Se les realizo limpieza profunda y desobstrucción de los cilindros a las **TROMPETAS YAMAHA YTR 1335**, revisión y ajuste de la alineación, reemplazo de muelles, fieltros, corchos o topes desgastados, bombas trabadas, liberación cuidadosa de bombas fijas, limpieza interna y reaplicación de grasa, eliminación de abolladuras,reparación de golpes en la tubería, tudel o campana usando herramientas especializadas (barras, roldanas, mandriles, etc.), corrección de fugas de aire, verificación de uniones, soldaduras y ajustes, resoldado o sellado en caso de filtraciones, sustitución de piezas desgastadas, cambios de tornillos, corchos, fieltros o topes deteriorados.		2
