Nombre del proyecto:	CONSTRUCCIÓN DE LA ETAPA 2 DE LA PLAZA CAMPESINA, DE ARTESANOS Y GASTRONOMIA EN EL MUNICIPIO DE CAJICÁ
Localización del proyecto (municipio / departamento):	PLAZA CAMPESINA MUNICIPIO DE CAJICA
Nombre del contratista que ejecuta el proyecto:	UNION TEMPORAL PLAZA CAMPESINA
Numero del contrato:	COP-008-2024
Fecha del registro fotográfico:	1 AL 31 DE JULIO 2025

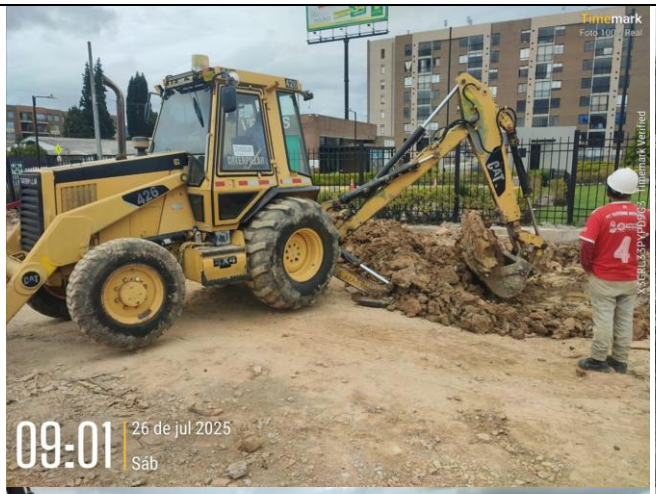
Suministro e instalación de subbase granular: Durante el mes se ejecutó el suministro, extendido y compactación de subbase granular en las zonas de placa y circulación. El material fue colocado en capas de 20 cm y compactado al 95% de la densidad máxima Proctor, cumpliendo con los criterios de granulometría, resistencia y contenido de finos establecidos en el diseño. Se realizaron controles topográficos y ensayos de campo para validar espesores y niveles.

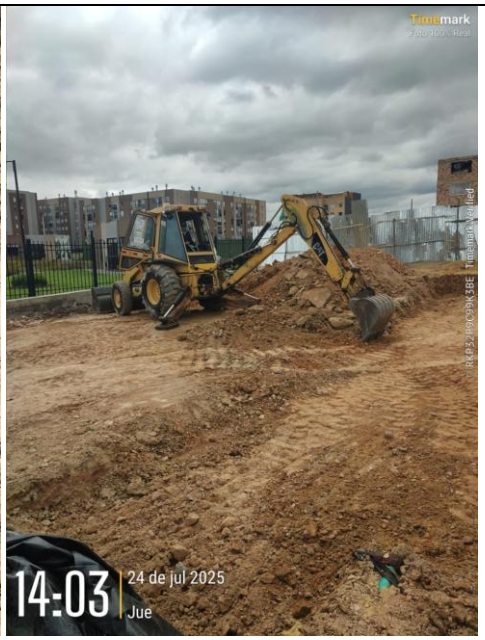
Excavaciones varias a máquina sin clasificar: Durante el periodo se realizaron excavaciones a máquina en diferentes frentes de obra, sin clasificación de material, para conformación de niveles, apertura de zanjas y adecuación general del terreno. Las actividades se ejecutaron conforme a los planos de diseño y bajo control topográfico, garantizando el retiro oportuno del material producto de la excavación y la estabilidad de los taludes durante el proceso.
