REPORTE MANTENIMIENTO DEL AIRE ACONDICIONADO DE PRECISION DEL DATACENTER

STULZ CR5361A S/1300631

AGOSTO 2025

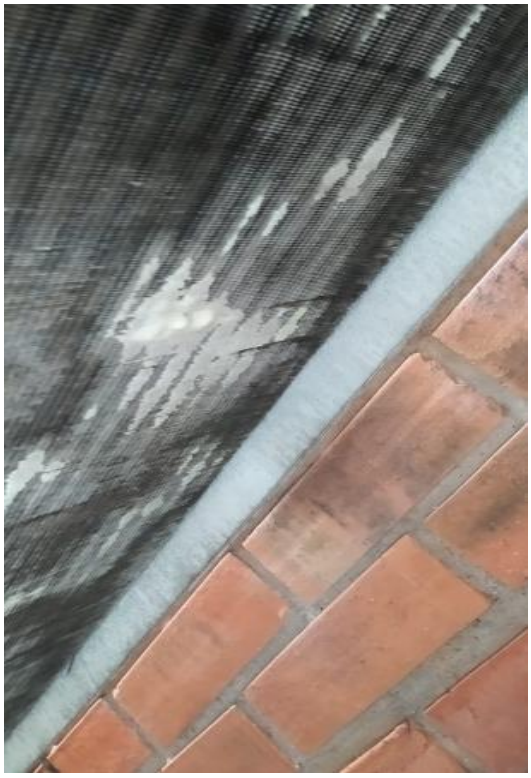
Ilustración 18, Lavado unidad refrigerante
