CONSORCIO INTERVENTORES AO

CONTRATO DE INTERVENTORÍA No. 9255-2024

"REALIZAR LA INTERVENTORÍA TÉCNICA, FINANCIERA, CONTABLE, A DMINISTRATIVA, LEGAL, SOCIAL Y AMBIENTAL A LOS CONTRATOS QUE SE ADJUDIQUEN PARA REALIZAR LA OPTIMIZACIÓN DE LA INFRAESTRUCTURA DE LOS CENTROS, SEDES Y PREDIOS DONDE LA SECRETARÍA DISTRITAL DE INTEGRACIÓN SOCIAL PRESTA SUS SERVICIOS SOCIALES O REQUIERA DE SU INTERVENCIÓN, EN EL MARCO DE LA IMPLEMENTACIÓN DEL SISTEMA DISTRITAL DE CUIDADO" GRUPO 2

INFORME FINAL

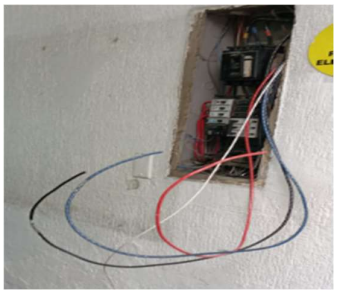
Fotografía No. 39. Caja de paso y tubería metálica para circuitos de iluminación.

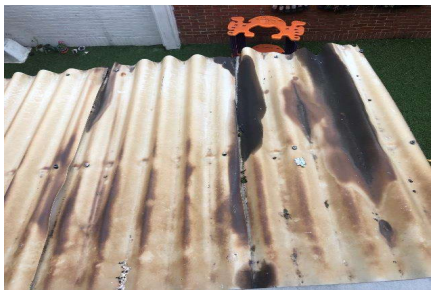
1. Mantenimiento de la cubierta: Se evidenció la necesidad de realizar un mantenimiento integral de la cubierta debido a la presencia de filtraciones, goteras y humedades. Estos problemas son ocasionados por deformaciones, grietas, roturas y tornillos de anclaje sueltos, lo que afecta la estanqueidad de la estructura y genera filtraciones al interior de la institución.

En la parte posterior de la institución, se identificó un patio cubierto con teja plástica en avanzado estado de deterioro, presentando cristalización, quemaduras y deformaciones. De acuerdo con las indicaciones de la SDIS y la interventoría del proyecto, está cubierta debe ser reemplazada por tejas metálicas nuevas.

Fotografía No. 55. Estado inicial de cubierta de fachada

La intervención de este frente consistió en el mantenimiento de la cubierta, realizando una inspección detallada para identificar tejas en mal estado, procediendo a su reemplazo inmediato. Así mismo, se deben evaluaron los canales, bajantes y demás elementos que forman parte del sistema de drenaje de la cubierta, asegurando su correcto funcionamiento realizando la limpieza, y su impermeabilización con manto asfáltico (canales).También se inspeccionaron todos los tornillos de fijación de la cubierta y se procedió a su ajuste o reemplazo en caso de corrosión, desgaste o aflojamiento, garantizando así una sujeción segura y estable.

Se realizó el retiro y reemplazo inmediato de la teja plástica averiada en el patio interno, ya que su estado deteriorado compromete la protección de la estructura y puede generar filtraciones o fallas en la cubierta; Se identificaron viga canales de concreto con manto de impermeabilización deteriorado y, en algunas zonas, sin manto, lo que hizo indispensable la instalación de nuevo manto asfáltico para evitar filtraciones y garantizar la correcta conducción de las aguas lluvias.

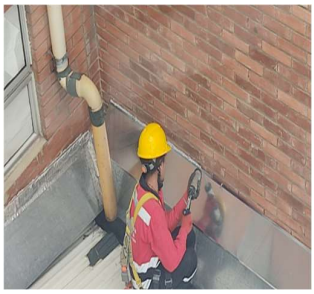
Fotografía No. 159. Mantenimiento de cubierta existente, reposición de tornillos y sellado de los mismos

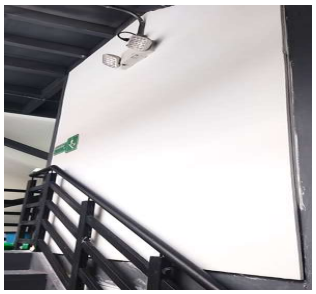
Fotografía No. 163. Apertura de vano en muro en dry wall e instalación de malla plástica para ventilación de cocina

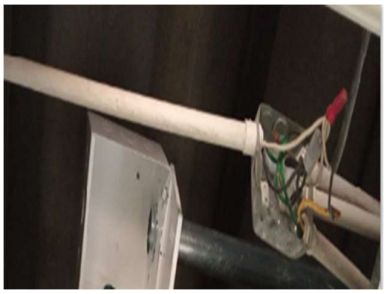
Fotografía No. 258. Instalación de caja metálica en cuarto eléctrico para nueva acometida de baños existentes

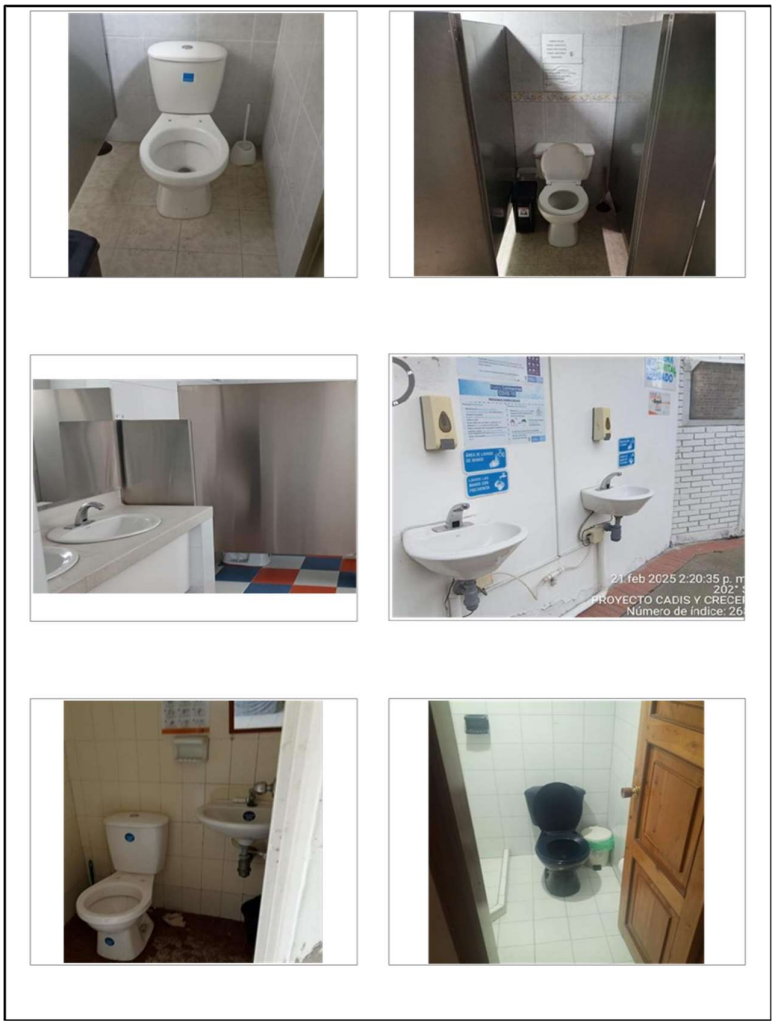
UNIDADES SANITARIAS DISPONIBLES MES 2 (13 DE ENERO AL 12 DE FEBRERO DEL 2025).

Se anexan algunas evidencias fotográficas de los baños disponibles para el uso de los trabajadores, así como la cantidad por cada frente de obra, durante la ejecución de actividades en el Contrato de Obra 9173 de 2024. Se deja constancia que, durante el primer mes del período contractual, comprendido entre el 13 de diciembre de 2024 y el 12 de enero de 2025, las actividades ejecutadas correspondieron a labores administrativas, diagnóstico técnico y visitas de reconocimiento. En consecuencia, no se genera documentación soporte.

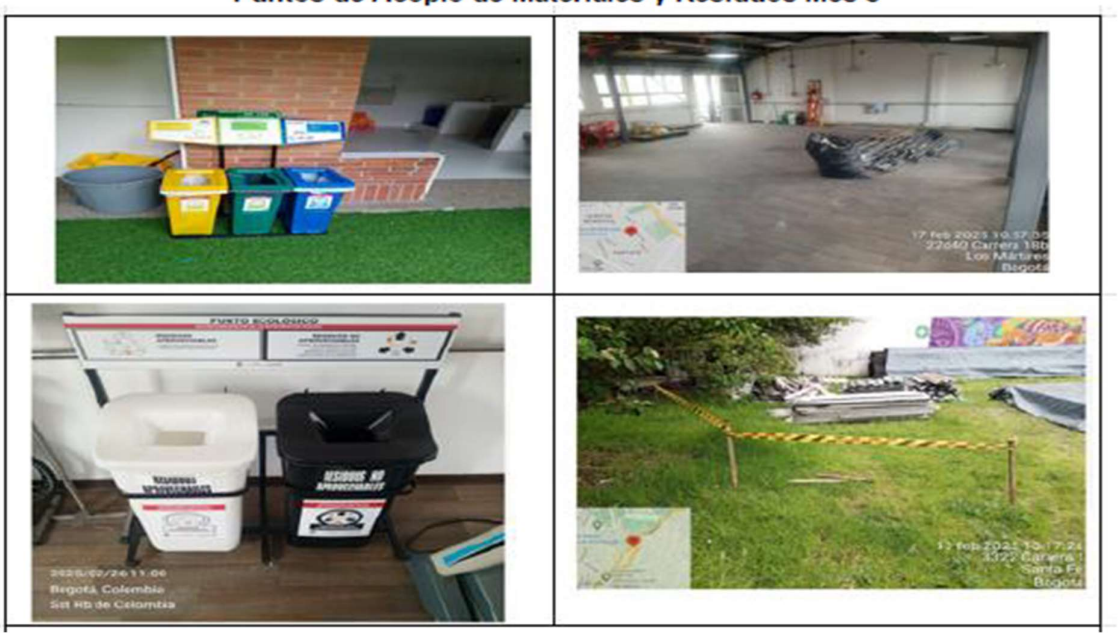
PUNTOS DE ACOPIO DE MATERIALES Y RESIDUOS MES 2 (13 DE ENERO AL 12 DE FEBRERO).

Puntos de Acopio de Materiales y Residuos Mes 2

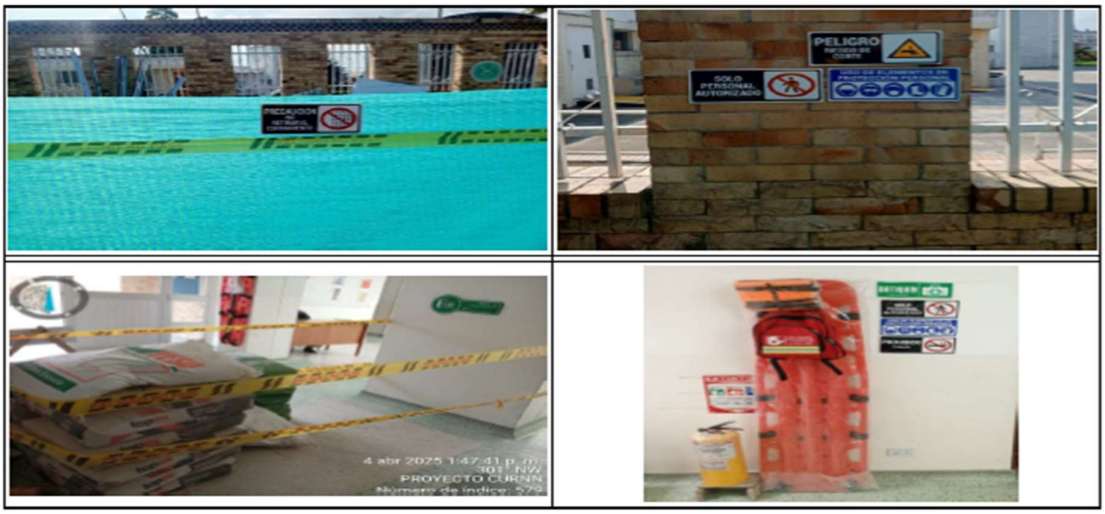
SEÑALIZACION INSTALADA DURANTE EL MES 3 (13 DE FEBRERO AL 12 DE MARZO).

Durante el Mes 3 de la obra (del 13 de febrero al 12 de marzo de 2025), se llevó a cabo la instalación de señalización para la gestión de residuos en la zona de trabajo. Este proceso tuvo como objetivo mejorar la segregación de desechos y fomentar prácticas sostenibles entre los trabajadores.
