DIAGNOSTICO MANTENIMIENTO DE PARQUES Y ESCENARIOS

FECHA DE VISITA	DIAGNOSTICO REALIZADO POR	NOMBRE PARQUE O ESCENARIO
3/04/2025	FREDY SANCHEZ	UNIDAD RESIDENCIAL LAS MARGARITAS 2 SECTOR
CÓDIGO	**DIRECCIÓN**	**LOCALIDAD**
01-006	Calle 148 con carrera 17	USAQUEN

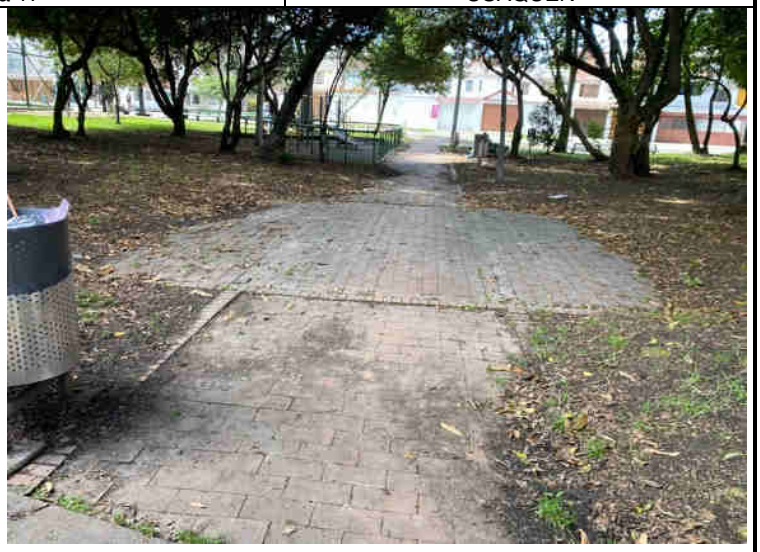
III. REGISTRO FOTOGRAFICO

LOS SENDEROS PEATONALES DEL PARQUE SE ENCUENTRAN EN MAL ESTADO.

LA CANCHA MULTIPLE PRESENTA UN HUNDIMIENTO EN COSTADO SUR.

LA ZONA VERDE QUE FUNCIONA COMO CANCHA DE FUTBOL PRESENTA EN ALGUNA ZONAS FALTA DE CESPED.

SE EVIDENCIAN BANCAS Y CANECAS EN AVANZADO ESTADO DE DETERIORO.

SE EVIDENCIA FALTA DE LIMPIEZA EN EL AREA DEL PARQUE.

SE EVIDENCIAN FALTA DE LIMPIEZA DE LAS CANALES ALEDAÑAS A LA ZONA DE JUEGOS INFANTILES
