ALCALDÍA MAYOR
DE BOGOTÁ D.C.
CULTURA, RECREACIÓN Y DEPORTE
Instituto Distrital para la Recreación y el Deporte

DIAGNOSTICO MANTENIMIENTO DE PARQUES Y ESCENARIOS

FECHA DE VISITA	DIAGNOSTICO REALIZADO POR	NOMBRE PARQUE O ESCENARIO
3/04/2025	FREDY SANCHEZ	DESARROLLO BELLAVISTA
CÓDIGO	**DIRECCIÓN**	**LOCALIDAD**
01-094	Entre Carreras 4A y 4A Bis y Calles 192A y 192B	USAQUEN

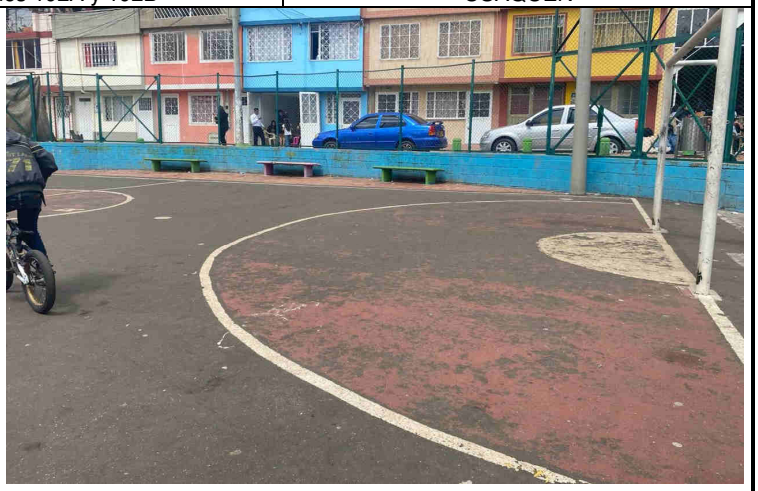
LA MALLA CONTRAIMPACTO SE ENCUENTRA EN ESTADO AVANZADO DE DETERIORO, LOS MODULOS DE REJA ESTAN EN MAL ESTADO

LA DEMARCACIÓN DE LA CANCHA MULTIPLE SE ENCUENTRA DESGASTADA

SE EVIDENCIA FALTA DE LIMPIEZA EN EL AREA DEL PARQUE.

LOS MODULOS DE JUEGOS INFANTILES SE ENCUENTRAN EN ESTADO REGULAR Y LAS PLATAFORMAS SE ENCUENTRAN EN MAL ESTADO

SE EVIDENCIA FALTA DE MANTENIMIENTO DE LOS MODULOS BIOSALUDABLES
