ALCALDÍA MAYOR
DE BOGOTÁ D.C.
CULTURA, RECREACIÓN Y DEPORTE
Instituto Distrital para la Recreación y el Deporte

DIAGNOSTICO MANTENIMIENTO DE PARQUES Y ESCENARIOS

FECHA DE VISITA	DIAGNOSTICO REALIZADO POR	NOMBRE PARQUE O ESCENARIO
3/04/2025	FREDY SANCHEZ	URBANIZACIÓN CODABAS
CÓDIGO	**DIRECCIÓN**	**LOCALIDAD**
01-372	Entre Calles 180 y 181A y Transversal 7D	USAQUEN

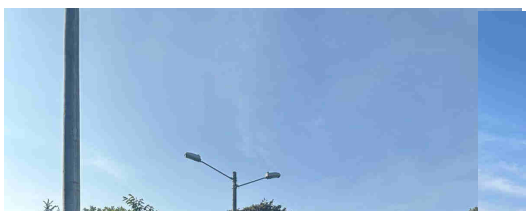
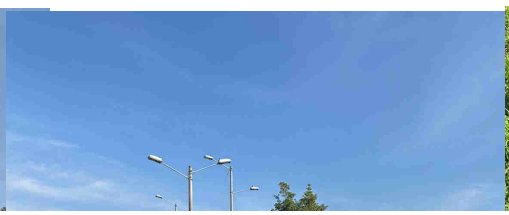
IV. OBSERVACIONES GENERALES
LA CANCHA MULTIPLE PRESENTA AFECTACIONES POR DESNIVELES EN LA CARPETA DE TERMINADO, SE EVIDENCIA FALTA DE MANTENIMIENTO. ASI COMO AL MAL ESTADO DE LA DEMARCACIÓN DE LA CANCHA
SE EVIDENCIA FALTA DE LIMPIEZA EN EL PARQUE Y LAS CANALES ALEDAÑAS A LAS CANCHAS.
LA ZONA DE JUEGOS INFANTILES PRESENTA FALLAS EN EL PISO DE CAUCHO Y SE IDENTIFICAN ELEMENTOS VANDALIZADOS
