BITÁCORA DE OBRA

3 DE JULIO 2025 (JUEVES)

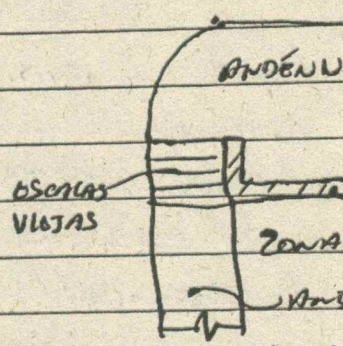
- CALLE 4 ENTRE CRAS 8 Y 9: INICIA DEMOLICIÓN DE PAVIMENTO EXISTENTE
- CALLE 12A CRA 13: INSTALACIÓN DE AFIRMADO PARA ANDÉN, SE REALIZA REVISIÓN DEL ALCANCE DEL PUNTO Y SE DETERMINA QUE SE DEBE DEMOLER UN TRAZO DE PLACA EXISTENTE Y FALLADA, SIN INTERVENIR LAS ESCALAS, DEBIDO A ESTO SE REQUIERE LA CONSTRUCCIÓN DE UNA ESTRUCTURA DE CONTENCIÓN ASÍ:
