BITÁCORA DE OBRA

Contrato de obra nro.
2505020628

Mantenimiento y rehabilitación de la infraestructura vial urbana, mediante la reparación y construcción de pavimentos y peatonales, en la ciudad de Manizales por monto agotable, lote 1.

Interventoria de obra: Roble Interventoría SAS

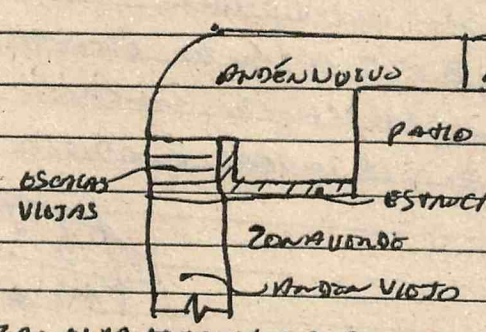
- CALLE 9 ENTRE CRAS 8 Y 9: INICIA DEMOLICIÓN DE PAVIMENTO EXISTENTE
- CALLE 9 A CRA 13: INSTALACIÓN DE ALCANTARILLADO PARA ANDÉN, SE REALIZA REVISIÓN DEL ALCANCE DEL PUNTO Y SE DETERMINA QUE SE DEBE DEMOLER UN TRAZO DE PLACA EXISTENTE Y FALLADA, SIN INTERRUMPIR LAS ESCALAS, DEBIDO A ESTO SE PROCEDIÓ LA CONSTRUCCIÓN DE UNA ESTRUCTURA DE CONTENCIÓN ASÍ:

ESTA ESTRUCTURA TENDRÁ UNA VISTA EN PLANTA ASÍ:

SOBRE ESTA ESTRUCTURA SE INSTALARÁN BARANDAS.
