ACTA DE VECINDAD

CONTRATO COP-491-2024

"CONTRATAR POR EL SISTEMA DE PRECIOS UNITARIOS FIJOS Y A MONTO AGOTABLE PARA LA CONSERVACIÓN DE LA MALLA VIAL LOCAL E INTERMEDIA Y PUENTES SOBRE CUERPOS DE AGUA DE LA LOCALIDAD DE BARRIOS UNIDOS DE LA CIUDAD DE BOGOTÁ D.C".

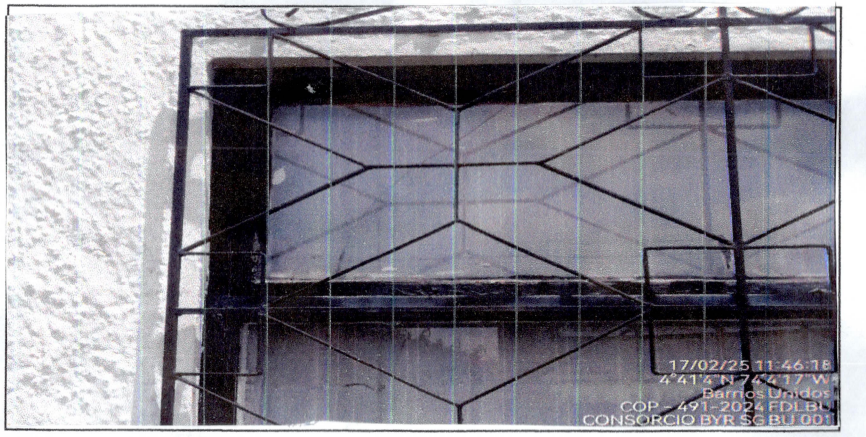
reja de entrada metalica sin observaciones, Puerta principal metalica con vidrio martillado en la parte superior de la puerta y en el marco. sin novedad. vidrio. Horizontal fisurado de forma (Horizontal) Longitudinal

Puerta de entrada 2. metalica con vidrio superior sin novedad.
