INFORME PARCIAL DEL CONTRATO CO1.PCCNTR.8144146

CONTRATAR LA INSTALACIÓN DE REJAS DE SEGURIDAD, PELÍCULA ADHESIVA MICROPERFORADA, LIMPIEZA DE FACHADA Y OTROS DETALLES ELÉCTRICOS Y DE MUROS EN LA OFICINA DE REGISTRO DE INSTRUMENTOS PÚBLICOS DE MEDELLÍN ZONA SUR

CO1.PCCNTR.8144146

01 de septiembre 2025
MEDELLÍN CUNDINAMARCA

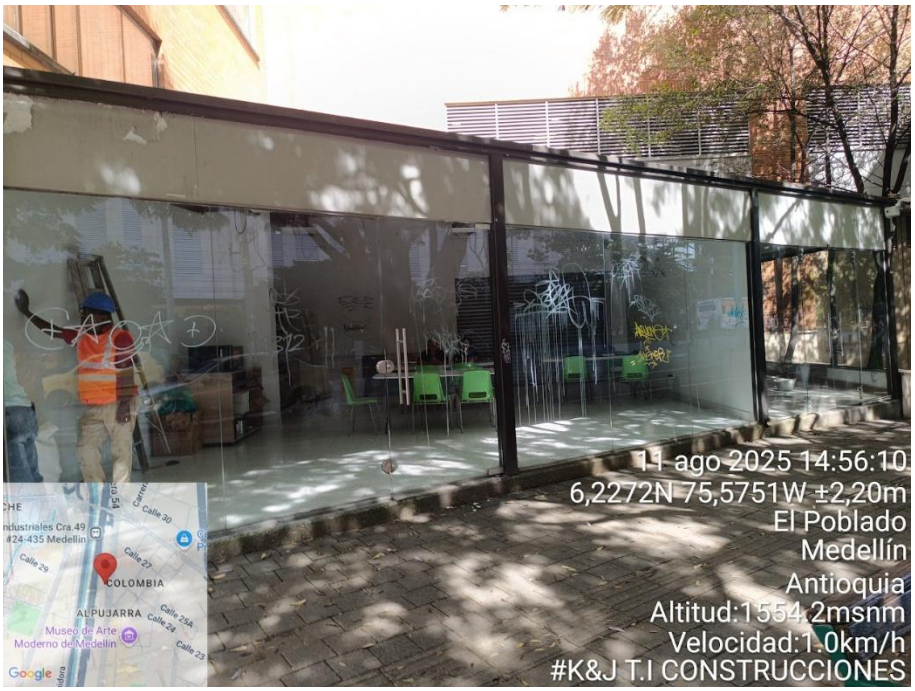
3.1 MURO PANEL YESO DOBLE CARA E=12CM. Incluye terminado en pintura tipo 1 de alta calidad

Causa
Area desmontada.

La cara interna del muro se instaló DRYWALL, y en la exterior que se encuentra expuesta a la intemperie se recomendó super board 4 mm, con estuco plástico para las juntas.

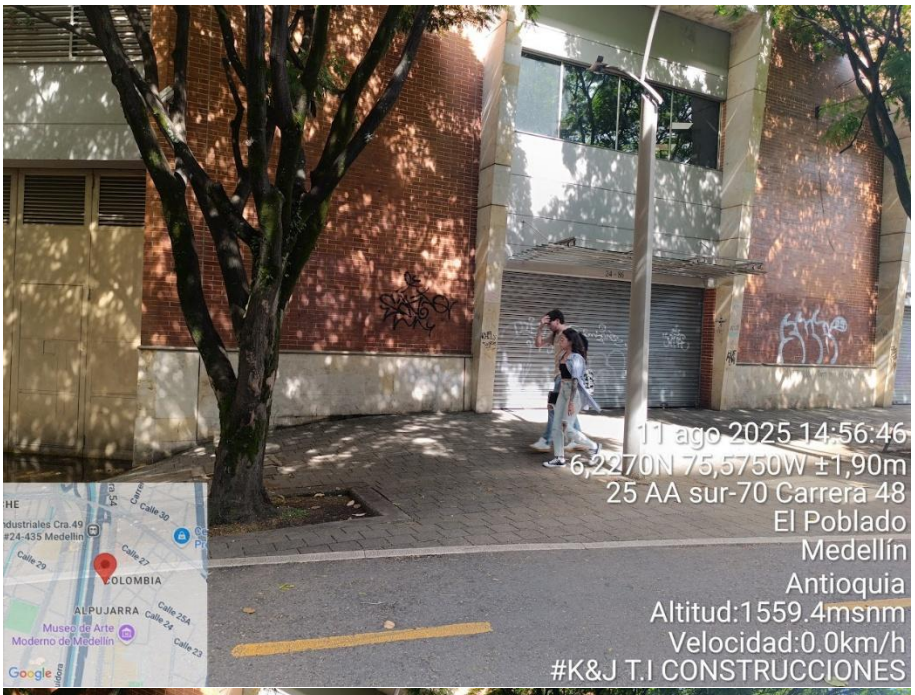
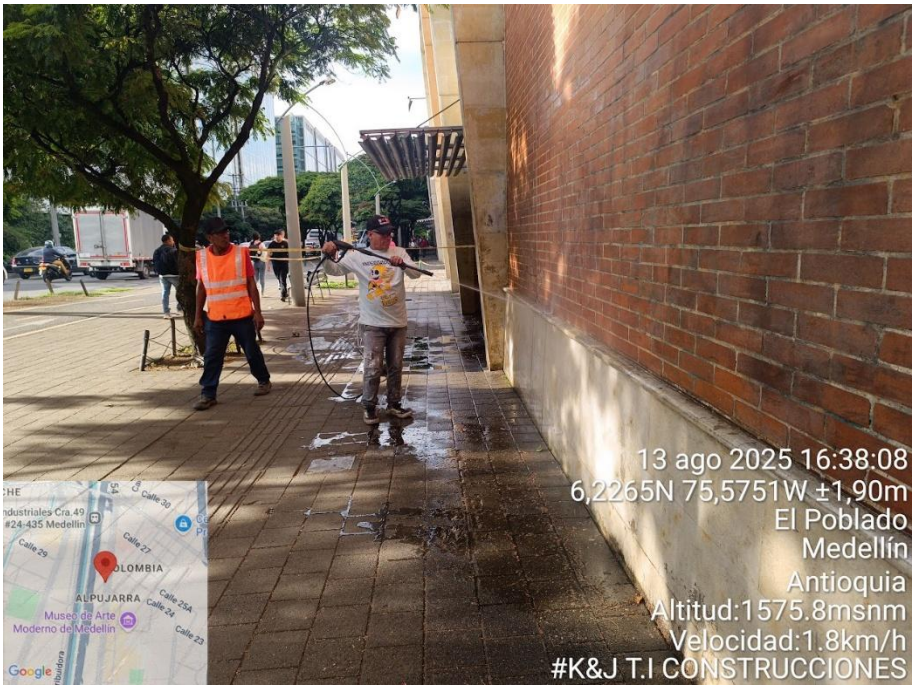
5.1 LAVADO DE FACHADA E HIDRÓFUGO

Protestas sociales, baja iluminación e inseguridad en las calles, uso como punto de descanso de personal indigente.

Se realizo la limpieza ladrillo y piedra muñeca presente, la cantidad inicial era solo de ladrillo, pero la entidad solicito realizar el lavado y aplicación de hidrófugo, sobre la piedra muñeca.

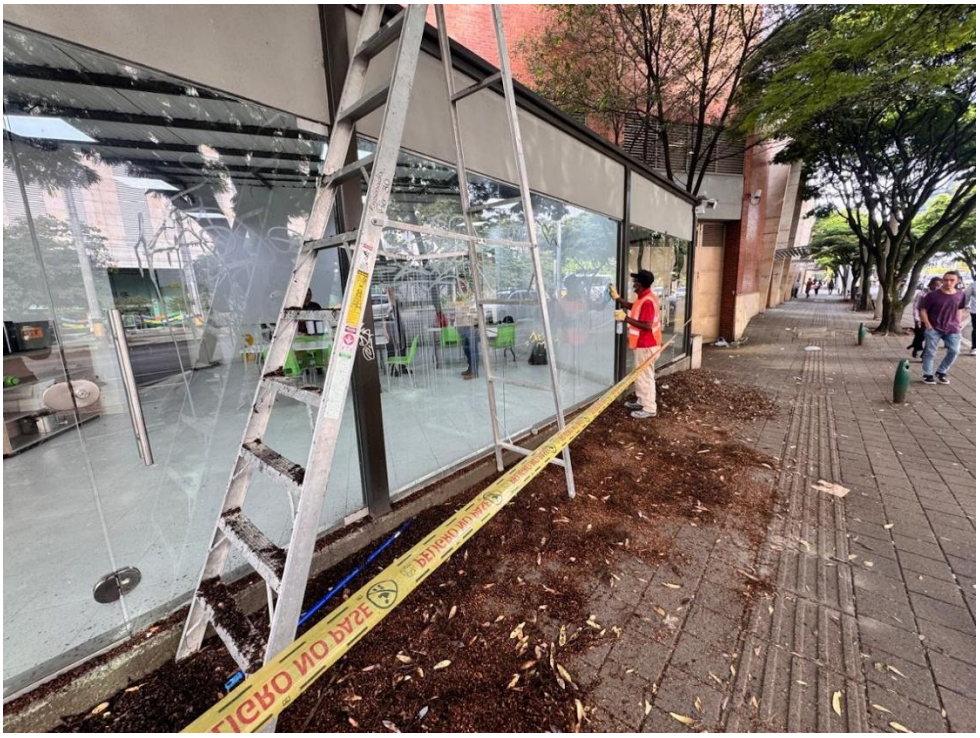
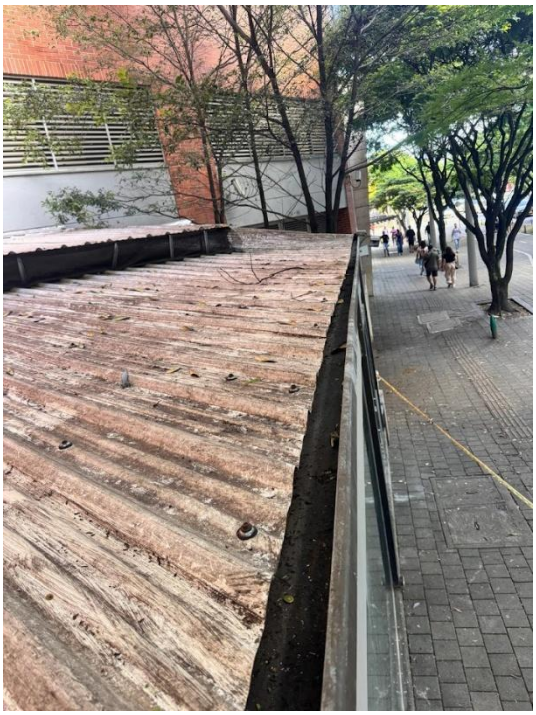
NP1. LIMPIEZA DE CUBIERTA, COMEDOR, INCLUYE RECOLECCIÓN DE MATERIAL VEGETAL

Causa
Acumulación de material vegetal (hojas y ramas), material particulado y basura arrogada desde la calle.

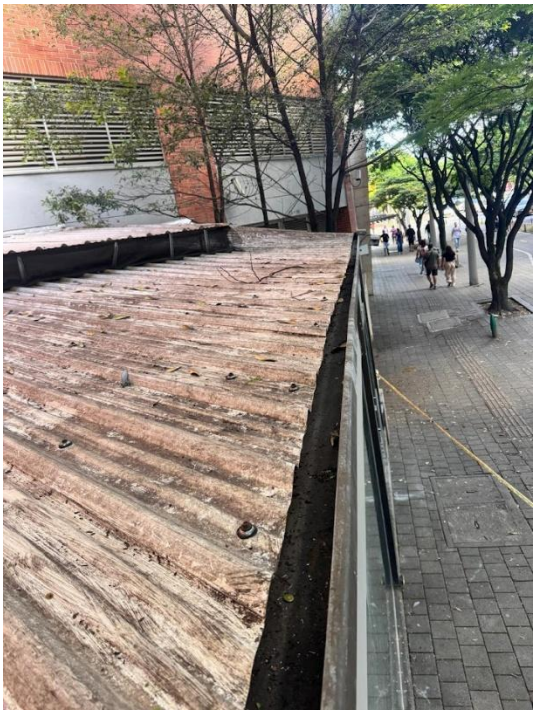
NP2. SONDEO DE BAJANTES DE AGUAS PLUVIALES

Acumulación de material vegetal (hojas y ramas), material particulado y basura arrogada desde la calle.

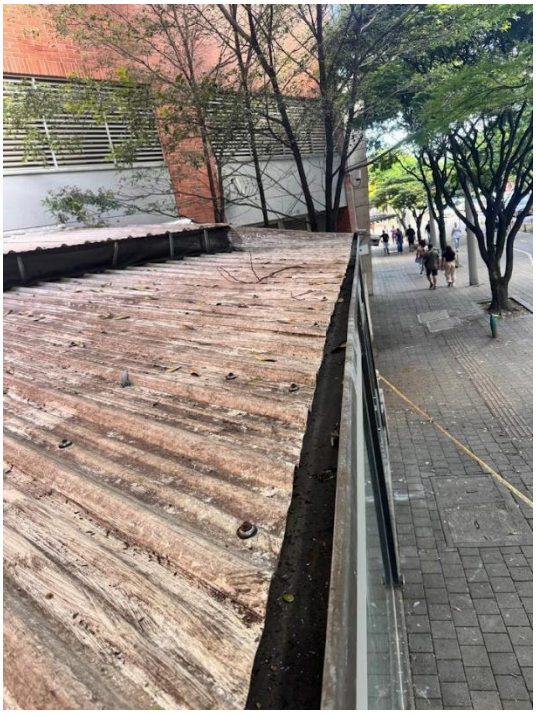
NP3. LIMPIEZA DE CANAL, INCLUYE RECOLECCIÓN DE MATERIAL VEGETAL

Acumulación de material vegetal (hojas y ramas), material particulado y basura arrogada desde la calle.

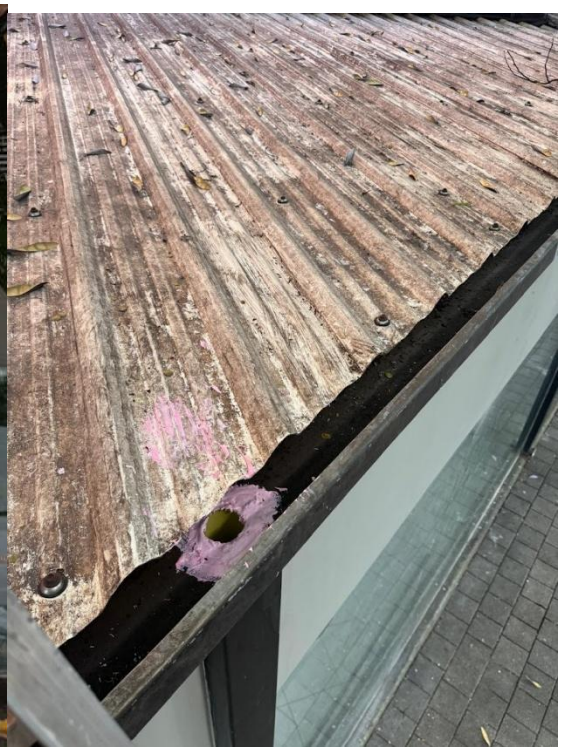
NP4. SUMINISTRO E INSTALACIÓN DE BAJANTE DE 3 PULGADAS EN TUBERÍA PVC-S, INCLUYE, ACCESORIOS Y CORTE DE TUBERÍA METÁLICA

La canal contaba con solo dos bajantes de 3”, lo cual no era suficiente debido a la acumulación del material vegetal y basura presente en la cubierta.

BAJANTE
NUEVA

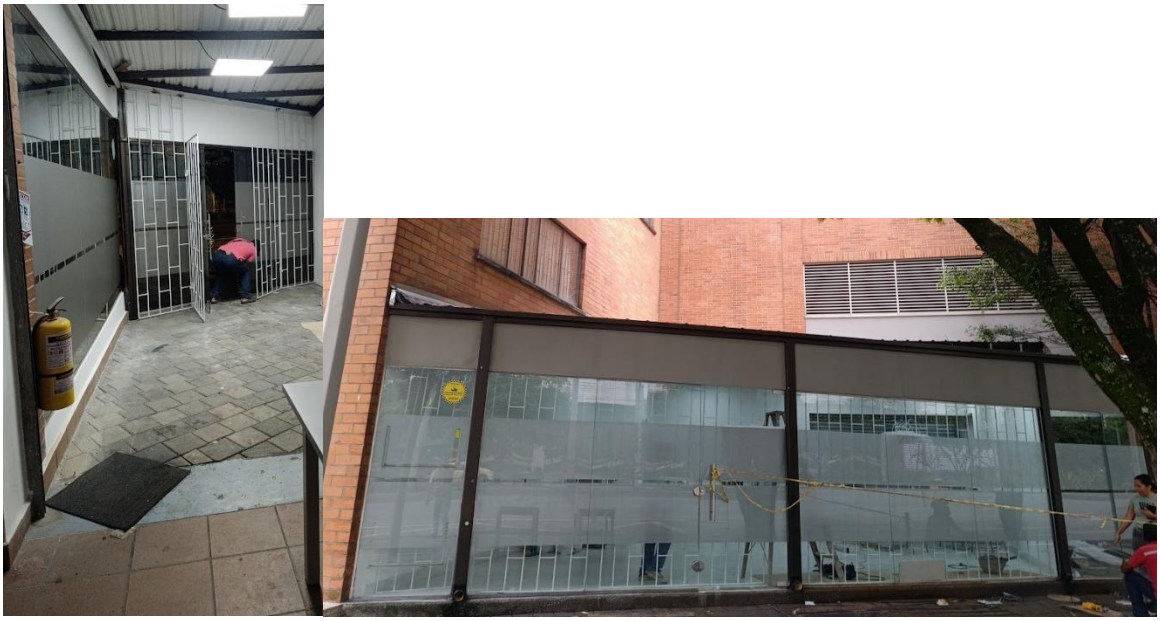
NP7. SUMINISTRO E INSTALACIÓN DE PELÍCULA SANDBLASS

Moderar el área visible en zonas de fechada, sin dañar la estética de esta.
