CISEI
SERVICIOS E INGENIERIA

INFORME DE MANTENIMIENTO PREVENTIVO Y CORRECTIVO DEL SISTEMA INTEGRADO DE SEGURIDAD - CONTRATO 102 DE 2025

Lugar: Bogotá DC, Palacio de justicia

Fecha: agosto de 2025

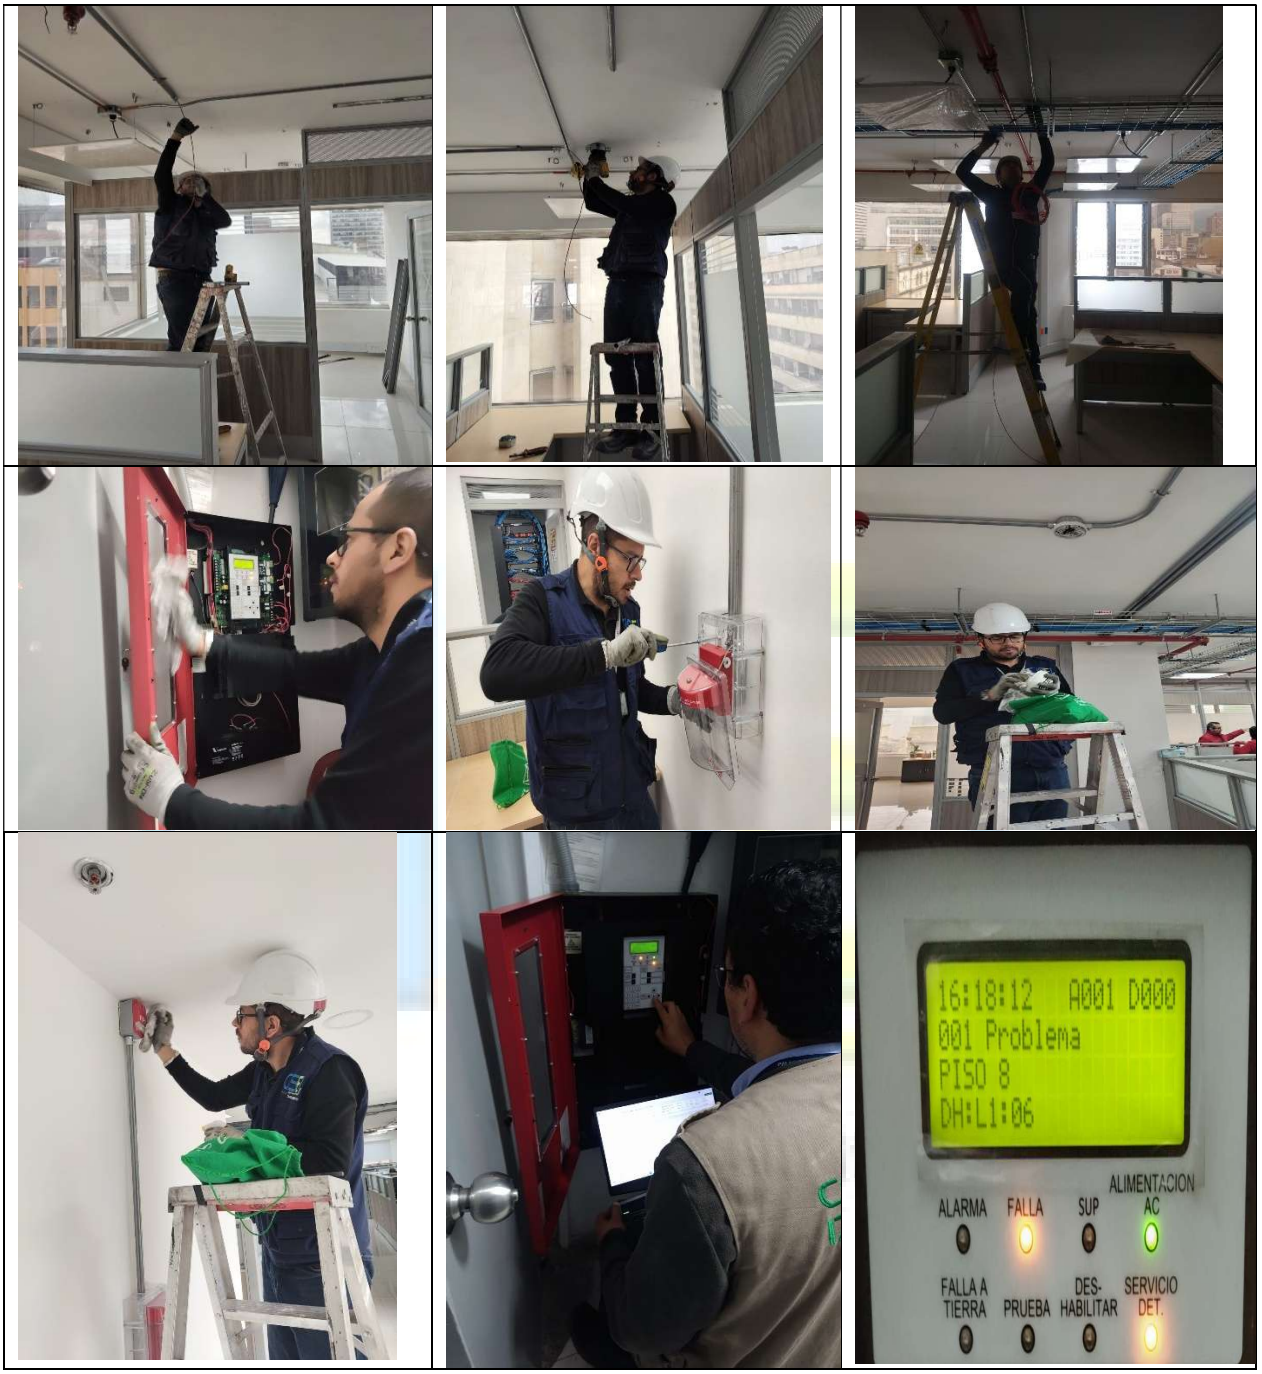
- **Falla en detector de humo**: El dispositivo ubicado en el pasillo de recepción del piso 8 no responde a las señales del panel de incendio, es necesario el reemplazo del dispositivo.
- **Estado de las baterías**: Las borneras de las baterías presentan sulfatación avanzada, lo que compromete la conexión eléctrica. Adicionalmente, las baterías carecen de carga suficiente para garantizar la operación del equipo durante cortes de energía.

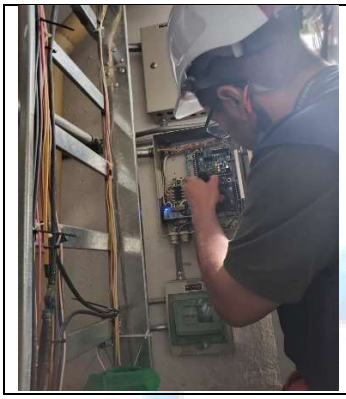
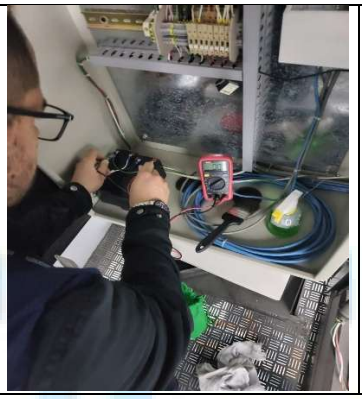
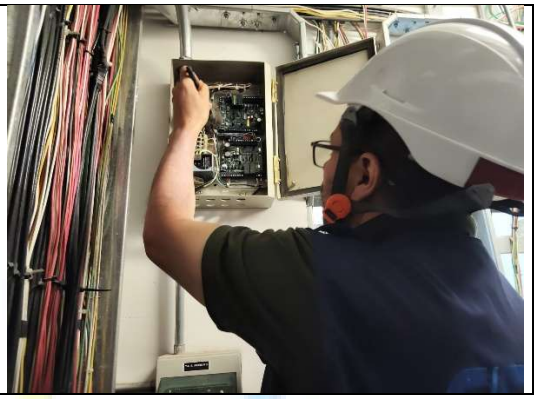
2.1.3. Estado Final

Una vez finalizadas las actividades de mantenimiento, se comprobó que tanto las controladoras ACC como las interfases de puertas DRIs mantenían su funcionalidad completa y operatividad dentro de los parámetros técnicos establecidos.

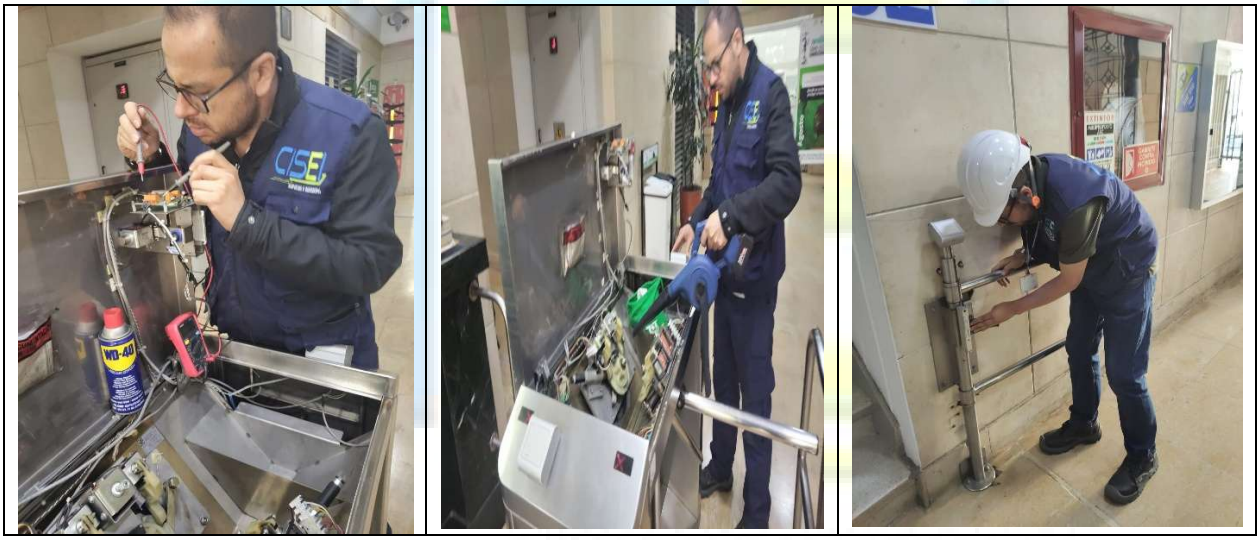
2.2.3. Estado Final

Tras finalizar las intervenciones, se verificó que tanto los torniquetes como la puerta de movilidad reducida operan en condiciones óptimas, garantizando su funcionalidad.

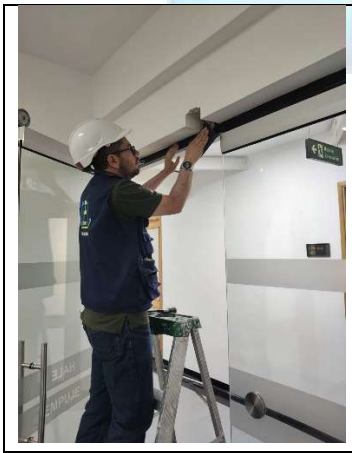
Durante la inspección inicial se identificaron que los electroimanes en la sede anexa se encuentra en correcto funcionamiento.

Se realizó mantenimiento preventivo a los electroimanes del sistema de control de acceso, el cual incluyó las siguientes acciones:

- Limpieza general de los componentes.
- Lijado superficial para eliminar residuos y optimizar la adherencia entre el electroimán y la contra placa.

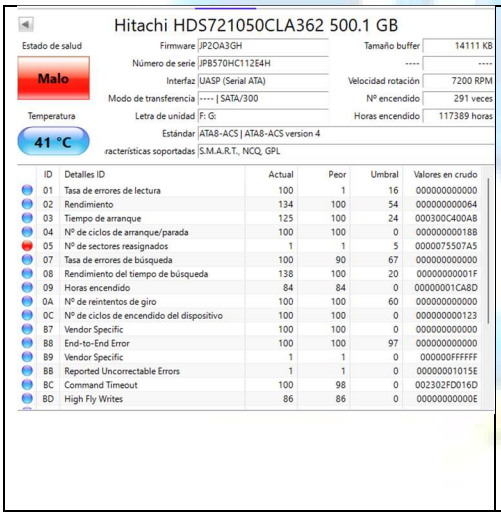
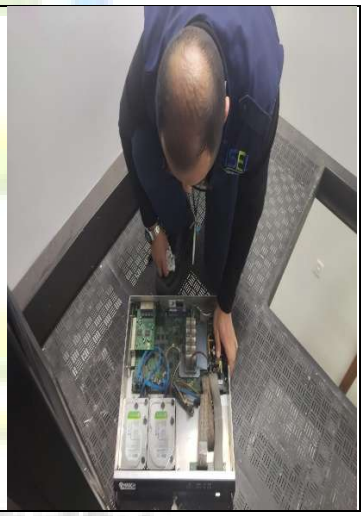
2.6.3. Estado final

Luego de la ejecución del mantenimiento preventivo y correctivo en el grabador y el PC de visualización, se identificó un desgaste significativo atribuible a su uso prolongado.

El PC de visualización (marca Compaq, procesador AMD E350) presenta sectores defectuosos en su disco duro de 500 GB, lo que representa un riesgo inminente de falla total. El equipo ha operado de forma continua durante aproximadamente 14 años (24/7), superando ampliamente su vida útil técnica recomendada.

Se procedió al reemplazo inmediato del disco duro por una unidad de 1 TB. La migración de información resultó compleja debido al deterioro del disco original, aunque se logró completar con éxito.

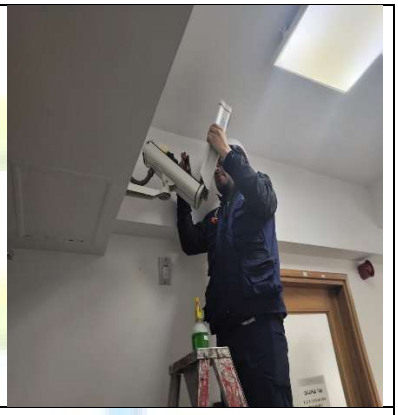
2.7.3. Estado final

Finalizadas las labores de mantenimiento preventivo y correctivo, se detectó un exceso de luz en las cámaras de los pisos 4, 5, 7 y Terraza, se verifica conexiones de alimentación y cable de video encontrando en buen estado con esto se evidencia que el daño es interno de las cámaras por haber complido su vida útil consecuencia de los años de uso continuo. Se recomienda la sustitución de estas cámaras.
