UNIDAD Y/O DEPENDENCIA: CODAF – JELOG – DILOS

CONTRATO N°. 246-00-A-COFAC-DILOS-2024

CONTRATISTA: RB TECNOLOGIA SAS

OBJETO DEL CONTRATO: El servicio de mantenimiento preventivo (Fase 2), predictivo y/o correctivo (Fase 3) para los vehículos de bomberos en su sistema automotriz y de extinción de incendios que prestan el servicio de atención de emergencias, salvamento y extinción de incendios en las unidades militares aéreas, conforme al anexo técnico.

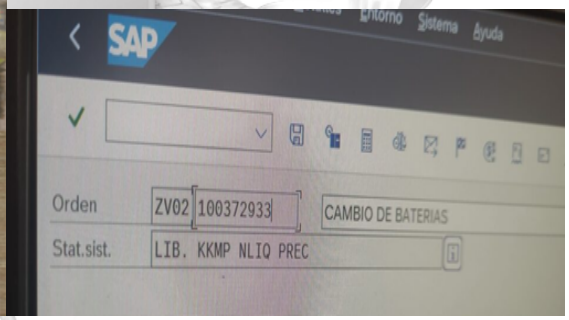
CODIGO	DESCRIPCION	CANTIDAD
0096	ATEROCTO BATERIA ROCKET N200 8D1600	2.00

Se realiza bajo orden de mantenimiento # 100372933 del 10/09/2025, en donde se verifica que las baterias que tenia instaladas el camión eran de fecha 27 de julio del 2022, donde se evidencia su desgaste por tiempo y uso.

Se realiza aseo y verificación de los bornes, contactos e instalación de baterias.

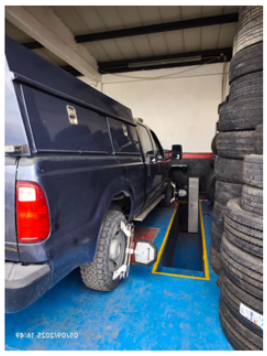
FAC-S-2025-079247-AG

2.Se envía evidencia fotografica del cambió de los elementos que realizó la empresa REB TECNOLOGIA SAS:

Vehículo	Placa	ítem	Descripción de la Novedad
FORD 350 SUPER DUTY	MOL 063	5.2.15	Cambio y Suministro e instalación terminal superior derecha barra trasversal de dirección. (A todo costo).
		5.2.16	Cambio y Suministro e instalación terminales inferiores derecha barra trasversal de dirección. (A todo costo).
		5.2.19	Cambio y Suministro e instalación amortiguador de dirección. (A todo costo).
		5.2.20	Cambio y Suministro e instalación columna dirección. (A todo costo).
		6.1.2	Alineación y balanceo llantas delanteras. (A todo costo).

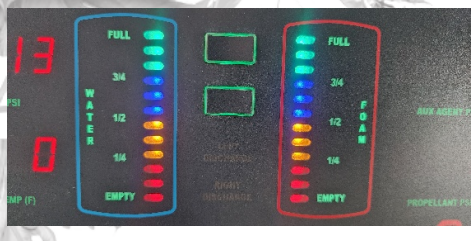
ÍTEM	DESCRIPCIÓN	OBSERVACIONES
1.6.6.12	Cambio. Suministro e instalación e Instalación nivel de tanque agua en cabina. (A todo costo).	Se hace el cambio de los indicadores de nivel de agua, se configura y verifica la correcta operación.

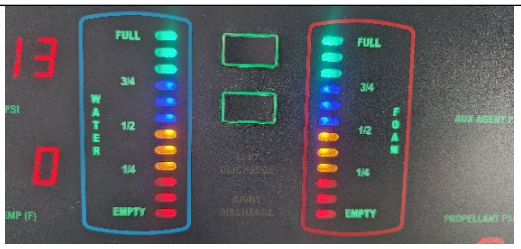
ÍTEM	DESCRIPCIÓN	OBSERVACIONES
1.6.6.13	Cambio. Suministro e instalación nivel de tanque espuma en cabina. (A todo costo).	Se hace el cambio de los indicadores de nivel de agua, se configura y verifica la correcta operación.

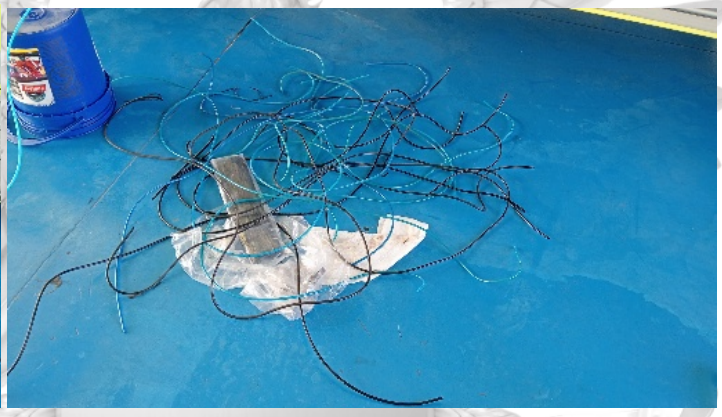
ÍTEM	DESCRIPCIÓN	OBSERVACIONES
8.2.9	Cambio. Suministro e instalación tendido total de mangueras tubin teflón de 1/4" sistema extinción y frenos. (A todo costo).	Se hace cambio de mangueras tipo tubin al sistema de extinción de incendios, se verifica por fugas, sin novedades.

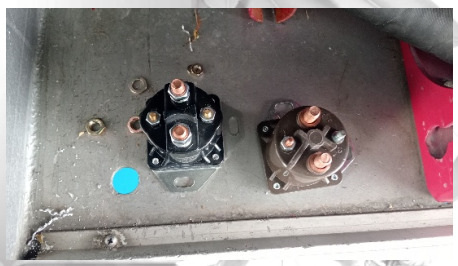
ÍTEM	DESCRIPCIÓN	OBSERVACIONES
16.2.173	Reparación carretel sistema de extinción de incendios. (A todo costo).	Se hace mantenimiento a todo el sistema de enrollado del carretel dual, se cambia relay, se hace control corrosión y engrase de la cadena de tracción.

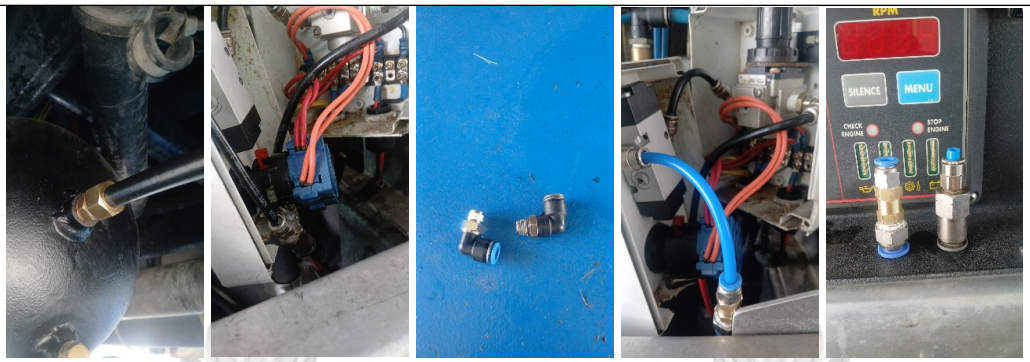
ÍTEM	DESCRIPCIÓN	OBSERVACIONES
8.1.2	Corrección de fugas de aire. (A todo costo).	Se corrigen fugas de aire y se verifica estanqueidad del sistema neumático, sin novedad.

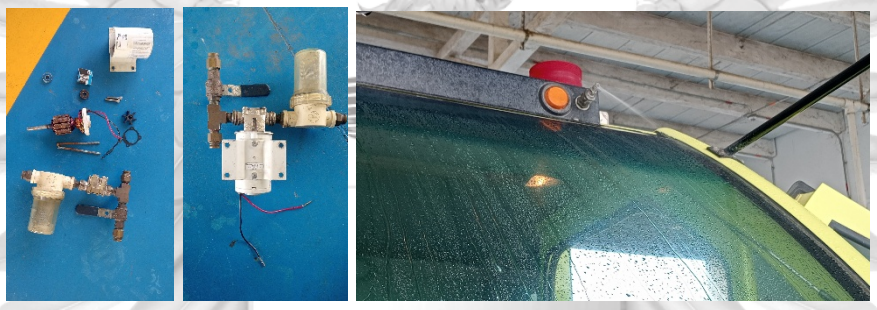
ÍTEM	DESCRIPCIÓN	OBSERVACIONES
8.2.56	Cambio. Suministro e instalación motores limpiaparabrisas. (A todo costo).	Se hace cambo del motor y sus componentes, se verifica operación sin novedad.
