Departamento CASANARE Municipio AGUAZUL

Nombre del establecimiento ADECUACIÓN MENOR DEL PUESTO DE ATENCIÓN PRIMARIA EN SALUD DE LA VEREDA GRACIELA DEL MUNICIPIO DE AGUAZUL, CASANARE

FICHA DE EVALUACION INFRAESTRUCTURA PÚBLICA EN SALUD

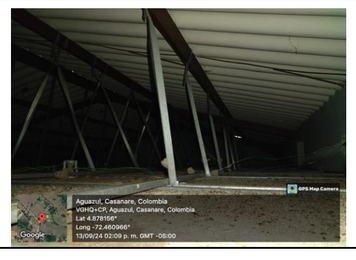
SERVICIO: __CONSULTORIO 2__	**AMBIENTE: MUROS PUERTA, CIELO RASO, UND SANITARIA, UND LUMINICA_____**
