12. ENSAYOS DE MATERIALES.

Ingeniero (a):
SANDRA AVENDAÑO GONZALEZ
CONSORCIO UVM
OBRA: PLAZA LA CONCORDIA
Código de obra: 15595
Bogotá D.C

Evaluar el estado actual de las soldaduras mediante inspección visual (VT) y líquidos penetrantes en las correas del proyecto QUINTAS DEL MOLINO CAJICA; inspeccionando la presencia de fisuras, grietas, poros y defectos abiertos a la superficie.

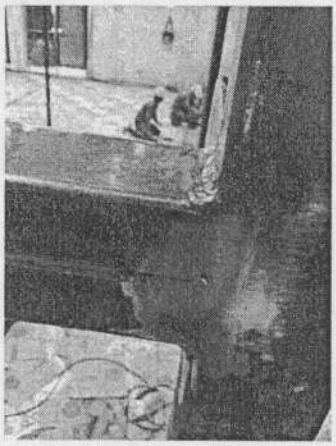
De acuerdo con esto esté electrodo es de baja penetración, se utilizado en general para uniones que requieren presentación más que penetración.

Se aconseja soldar la estructura con soldadura 6011 de 3/32" por el espesor de la tubería.

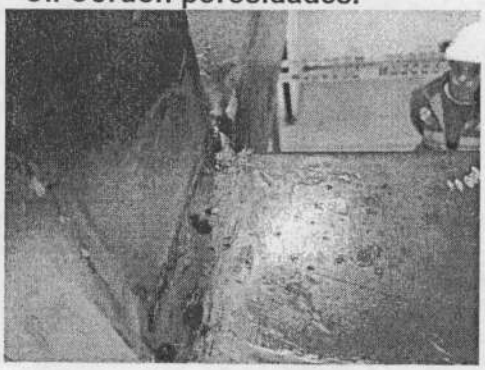
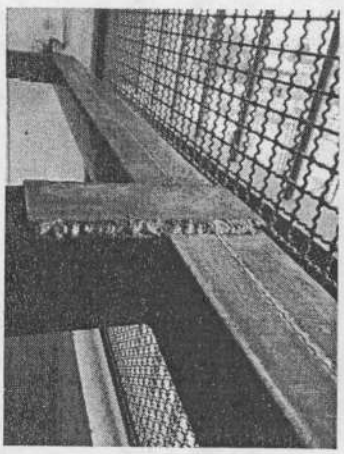
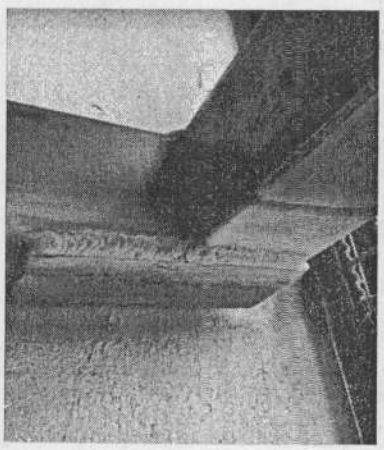
- Cl. Cordón porosidades.

Socavado externo (SE): Socavamiento exterior en los cordones, falto de espesor del cordón insuficiente espesor y altura del cordón de soldadura.

En general se debe reparar los cordones y optimizar los procesos de supervisión de los cordones.

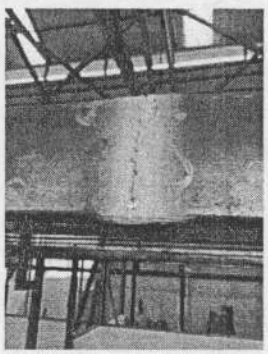
Grieta longitudinal (GL): Grieta longitudinal a lo largo del cordón.
