AREAS DE CUBIERTAS EN SEDE PRODUMEDIOS EN TIBAITATA -MOSQUERA

NOMBRE DE LA EDIFICACION:	ICA SECCIONAL CUNDINAMARCA				ID./ PLACA INMUEBLE:	TIBAITATA MOSQUERA
UBICACIÓN:	SEDE PRODUMEDIOS					
TIPO DE USO	ADMINISTRATIVO	x	LABORATORIO	OTRO	CUAL?	
OCUPACIÓN:	PROPIA	x	COMODATO

DIAGNOSTICO DE LA INFRAESTRUCTURA

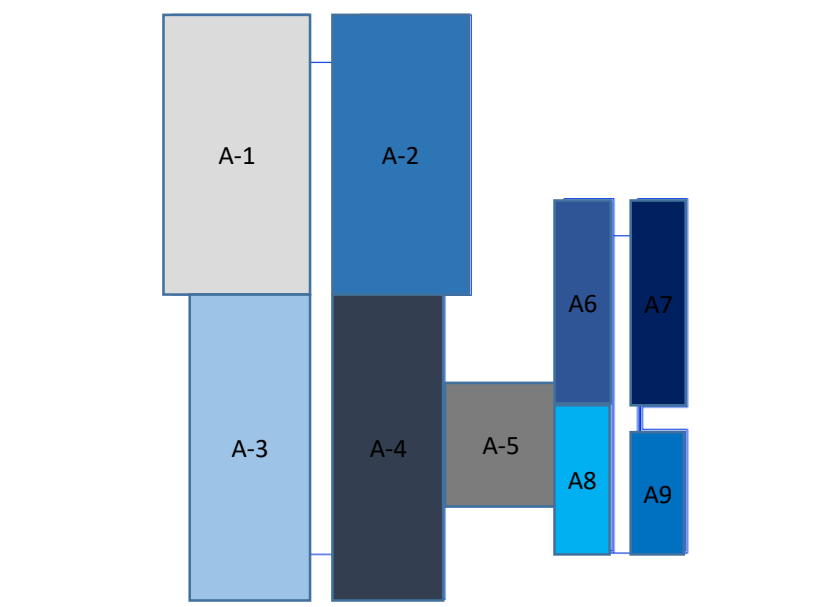
NUMERO DE AREA	CANTIDAD TOTAL
1	215,53
2	215,53
3	189,75
4	189,75
5	81,89
6	56,12
7	56,12
8	61,30
9	32,20
TOTAL	**1098,29**
