FORMATO
ACTA DE VECINDAD
CONTRATO COP-491-2024
"CONTRATAR POR EL SISTEMA DE PRECIOS UNITARIOS FIJOS Y A MONTO AGOTABLE PARA LA CONSERVACIÓN DE LA MALLA VIAL LOCAL E INTERMEDIA Y PUENTES SOBRE CUERPOS DE AGUA DE LA LOCALIDAD DE BARRIOS UNIDOS DE LA CIUDAD DE BOGOTÁ D.C".

ACTA DE VECINDAD

CONTRATO COP-491-2024

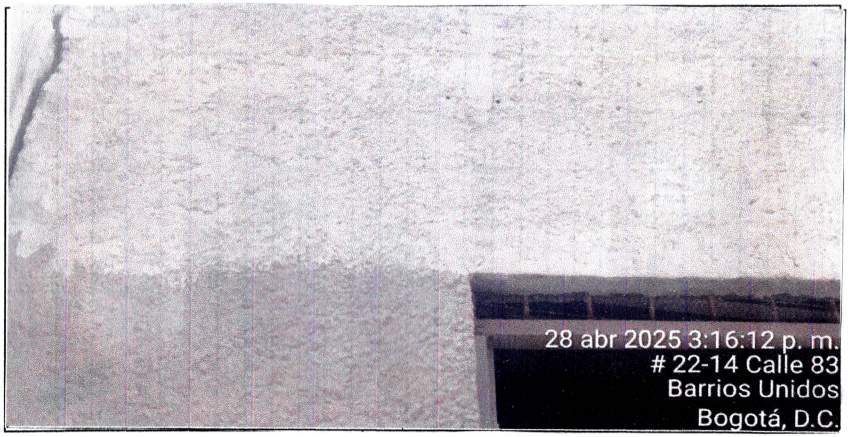
En el costado superior derecho de la fachada se observa una tapa metálica para ingreso de cableado electrico, no cuenta con candado

En la parte superior de la fachada se observa teja de eternit a la cual presenta desgaste por factores Climáticos
