FORMATO
ACTA DE VECINDAD
CONTRATO COP-491-2024
"CONTRATAR POR EL SISTEMA DE PRECIOS UNITARIOS FIJOS Y A MONTO AGOTABLE PARA LA CONSERVACIÓN DE LA MALLA VIAL LOCAL E INTERMEDIA Y PUENTES SOBRE CUERPOS DE AGUA DE LA LOCALIDAD DE BARRIOS UNIDOS DE LA CIUDAD DE BOGOTÁ D.C".

Alcaldía Local de Barrios Unidos

FECHA			CONTRATO OBRA	CONTRATO INTERVENTORIA	ACTA No	
DD	MM	AAAA				
10	06	2025	COP-491-2024	510-2024	9	APERTURA [X] CIERRE [ ]

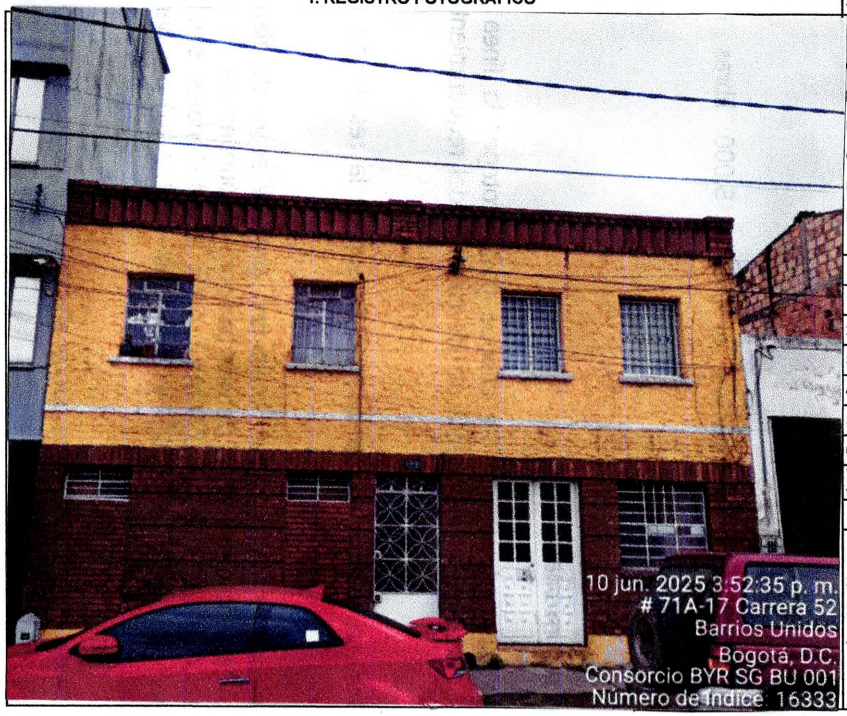
1. REGISTRO FOTOGRÁFICO

3. DESCRIPCIÓN Y ESTADO DEL ESPACIO PÚBLICO ANTES DE INTERVENIR Se realiza levantamiento de acta de vecindad en predio cuya intervención está a 3 metros del area de intervención

Predio de 2 niveles donde en el primer nivel se observa 2 Ventanas en estructura y marco metalico con desgaste en el esmalte, 1 cuentas con 4 Paneles sin embargo solo 2 de ellos, cuentan con Vidrio liso pero estan fisurados, la siguiente ventana cuenta con 3 Paneles de vidrio en buenas condiciones, & observa que cada ventana cuenta con una Reglla interna de seguridad

En la parte central del predio se observa una puerta de acceso peatonal en estructura y marco metalico con desgaste en esmalte y presencia de oxidación, Cuenta con 6 Paneles de vidrio grabado donde uno de ellos se encuentra fisurado, en el dintel cuenta con 2 paneles de vidrio liso en buenas condiciones
